CAESAREA MARITIMA

FORTIFICATIONS MÉDIÉVALES  
Fouilles programmées, campagne 2010

RAPPORT FINAL D'OPÉRATION

Octobre 2010

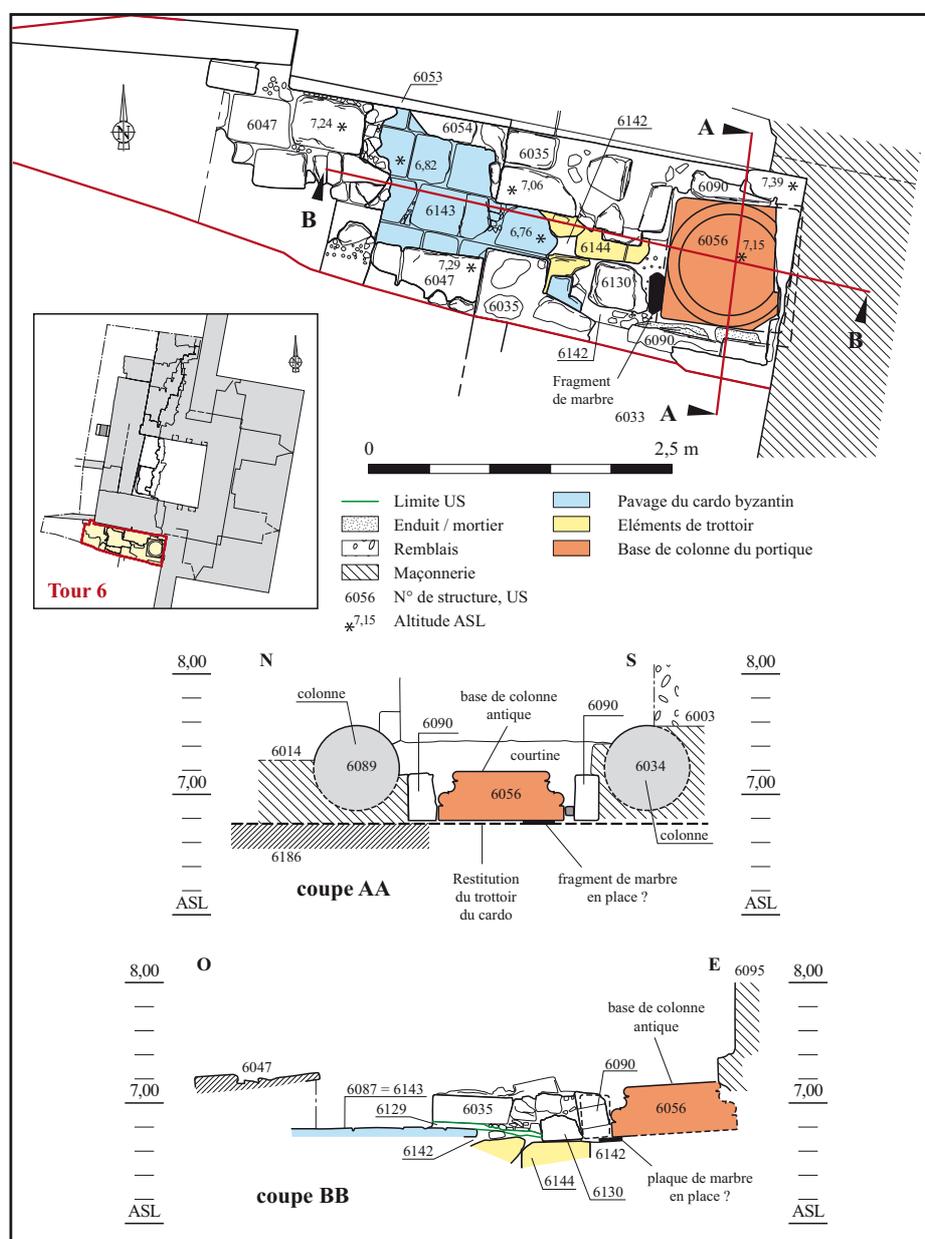
Fig.10 : Tour 6, relevé du stylobate au sud-est de la zone de fouille (Fabien Sanz-Pascual, 2009)

La fouille a révélé à l'extérieur de la tour au sud-est, un stylobate de 0,90 m de diamètre dégagé dans un relatif bon état de conservation (us 5056) (Fig. 10) (Cl.06). Le sommet de la base, situé à 7,15 m ASL, présente un diamètre de 0,83 m. Très légèrement incliné vers l'ouest, le socle repose ici sur une petite plaque de marbre cassée dont la surface se situe à 6,75 m ASL. La plaque est connectée à quatre pavés posés à plat orientés nord-sud (us 6144) dont la surface est située à la même altitude de 6,75 m. Un second sol pavé a été découvert un peu plus à l'ouest, à l'altitude de 6,80 m (us 6143). Les deux pavages, déconnectés et situés à deux altitudes distinctes, ne sont pas contemporains. Le pavage le plus haut, us 6143 est composé de dalles en calcaire orientés est-ouest, de 0,20 m d'épaisseur, d'une largeur régulière de 0,38 m et de longueur variable.

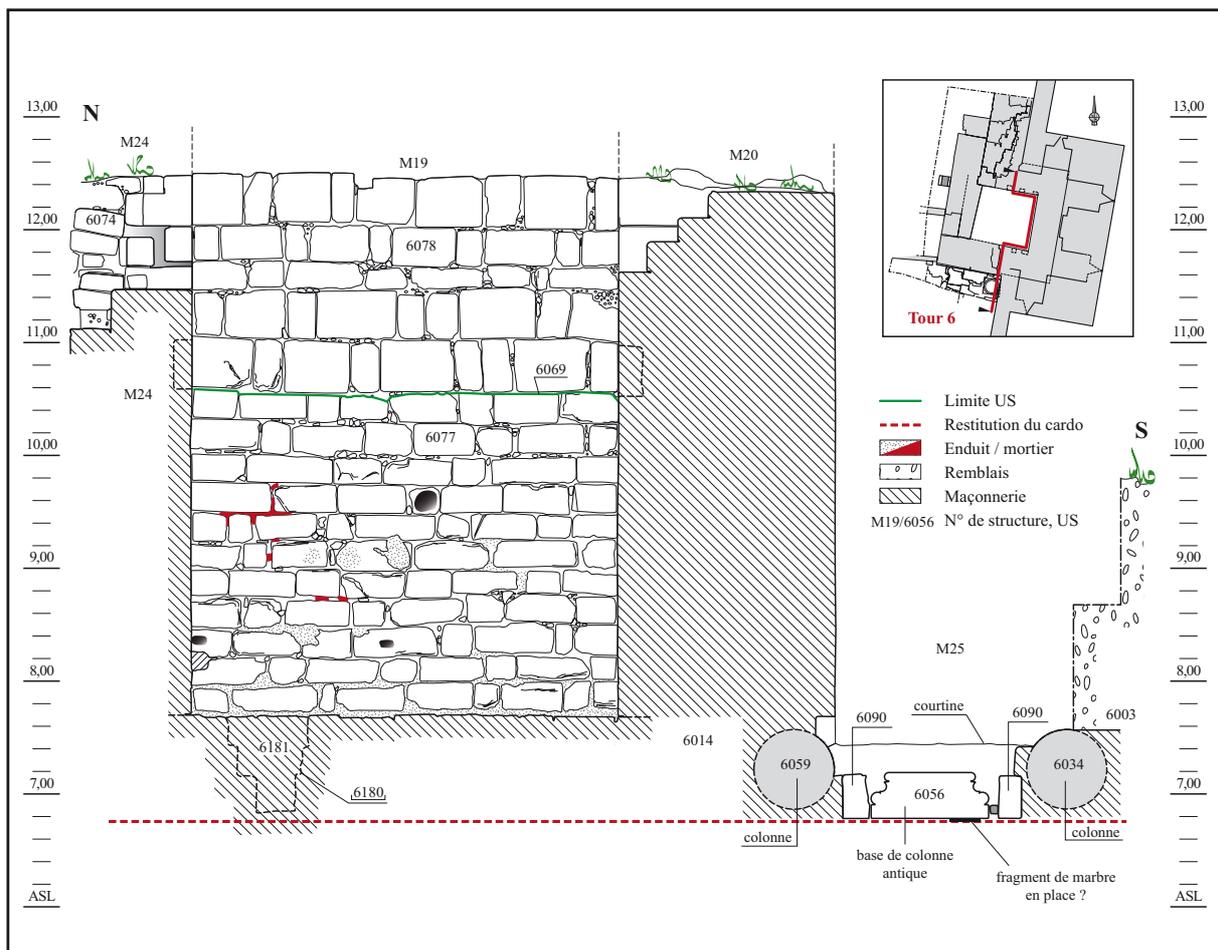
Fig.11 : Tour 6, restitution du profil nord-sud du trottoir découvert à 6,68 m ASL sous les fondations de la tour (Fabien Sanz-Pascual, 2010)

Un troisième pavage a été dégagé sous la tour 6, au centre, sur une longueur partielle de 2,30 m et à la cote d'altitude de 6,68 m ASL (us 6185) (Fig.11 et Fig.12) (Cl.06, 07 et 08). Le sol est constitué de deux rangs de pavés orientés nord-sud d'une largeur respective de 0,45 m et 0,50 m, posés bord à bord et liés par un joint épais de 0,04 à 0,06 m. L'ensemble occupe une largeur totale de 1 m. Les gros blocs sont liés par un mortier gris mélangé à des petites pierres de calage. Son extrémité sud file sous la fondation de la tour et sous la colonne us 6189, en direction de la base de colonne us 6056 et du pavage

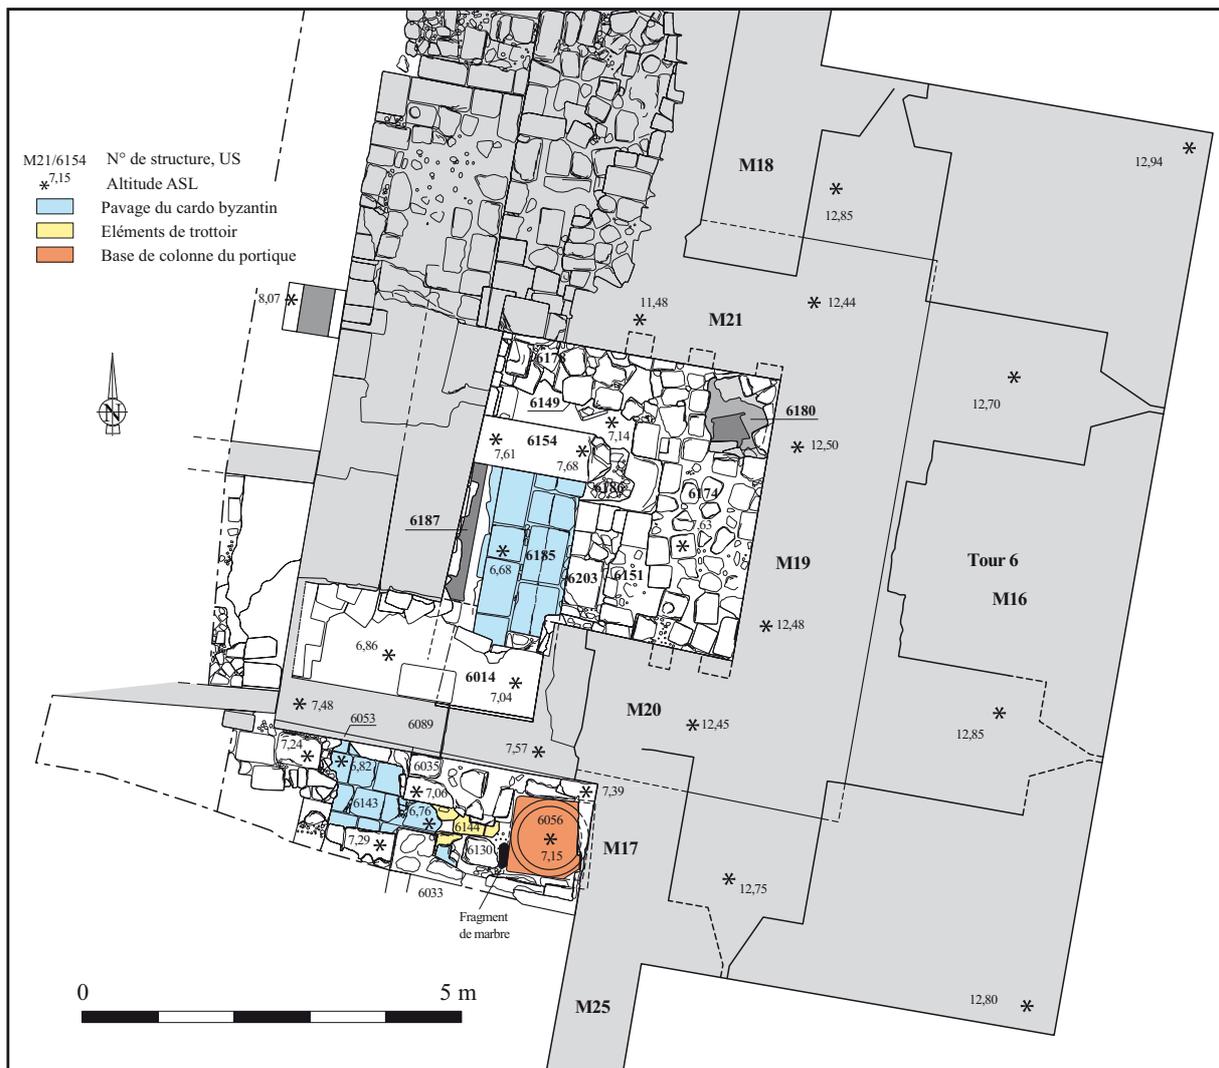
Fig.12 : Tour 6, relevé des éléments du cardo découverts sous la tour 6 (Fabien Sanz-Pascual, 2010)

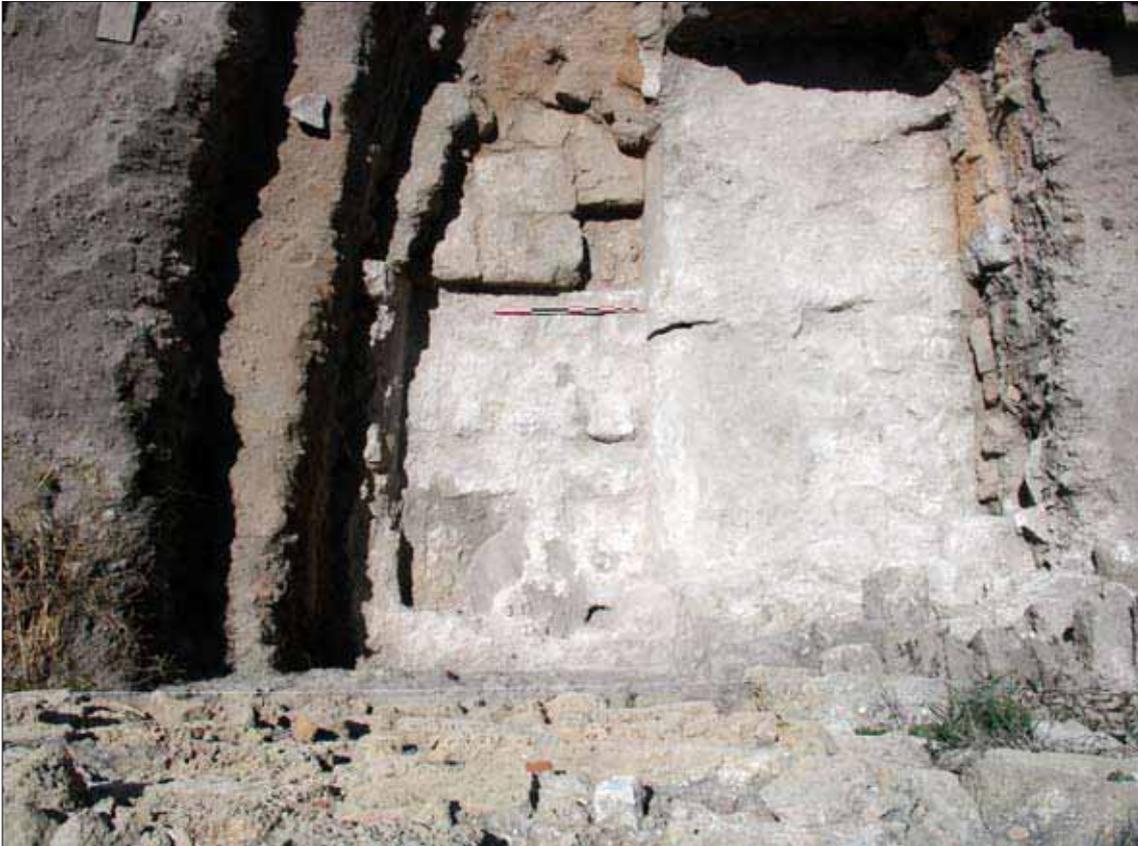
**Cl.10 : Tour 6, vue de détail de la jonction entre la courtine sud et la tour, vers l'ouest. La base de la colonne byzantine est noyée dans un bain de mortier blanc encadré par deux colonnes couchées. (Jocelyn Martineau 2008).**

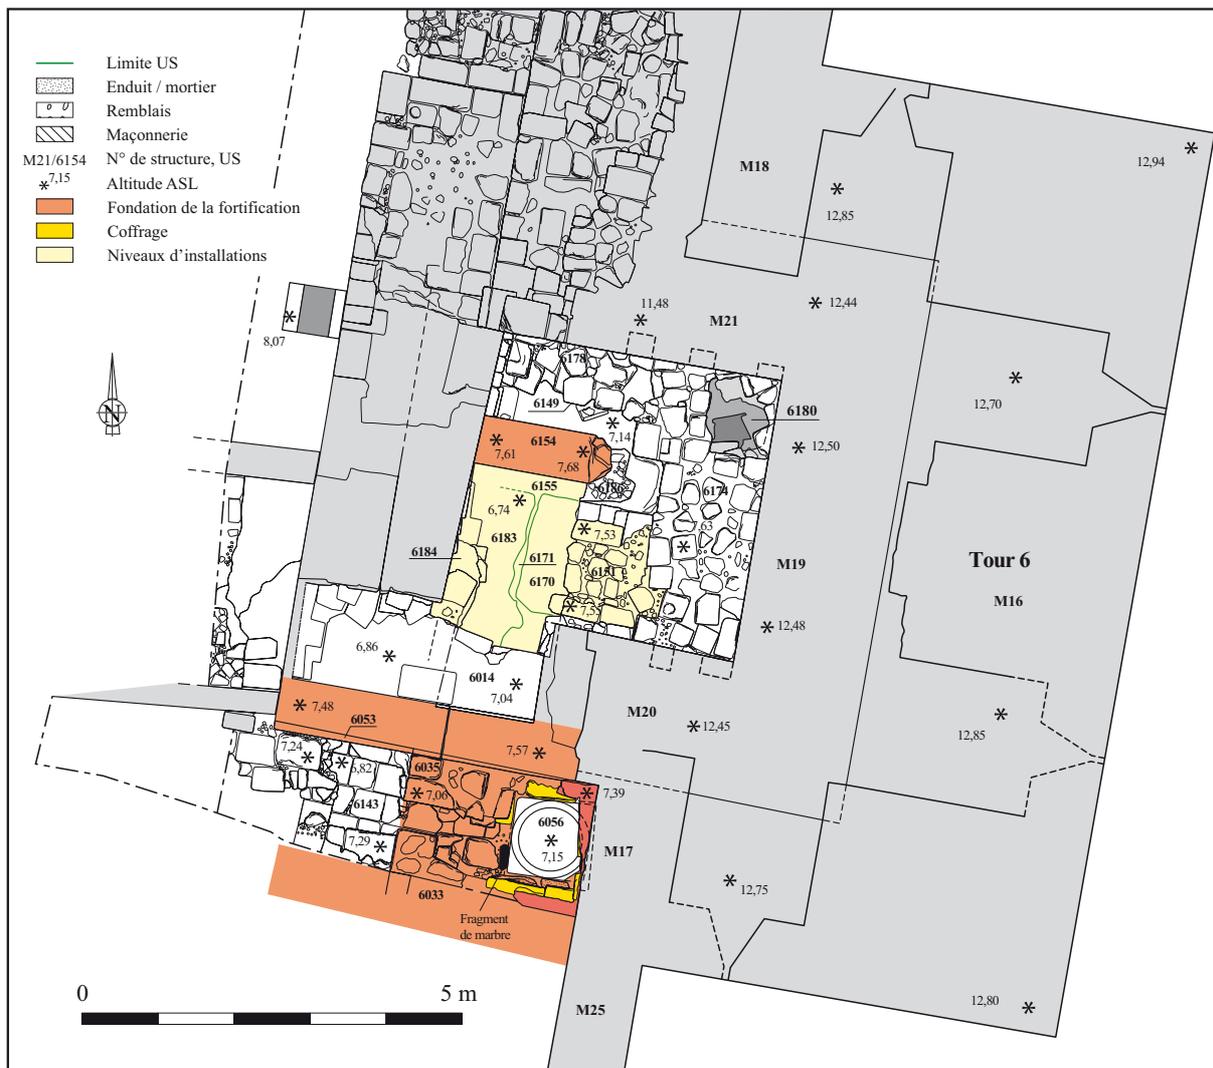
**Fig.14 : Plan et coupe des fondations arabes anciennes**  
(Fabien Sanz-Pascual, 2010)

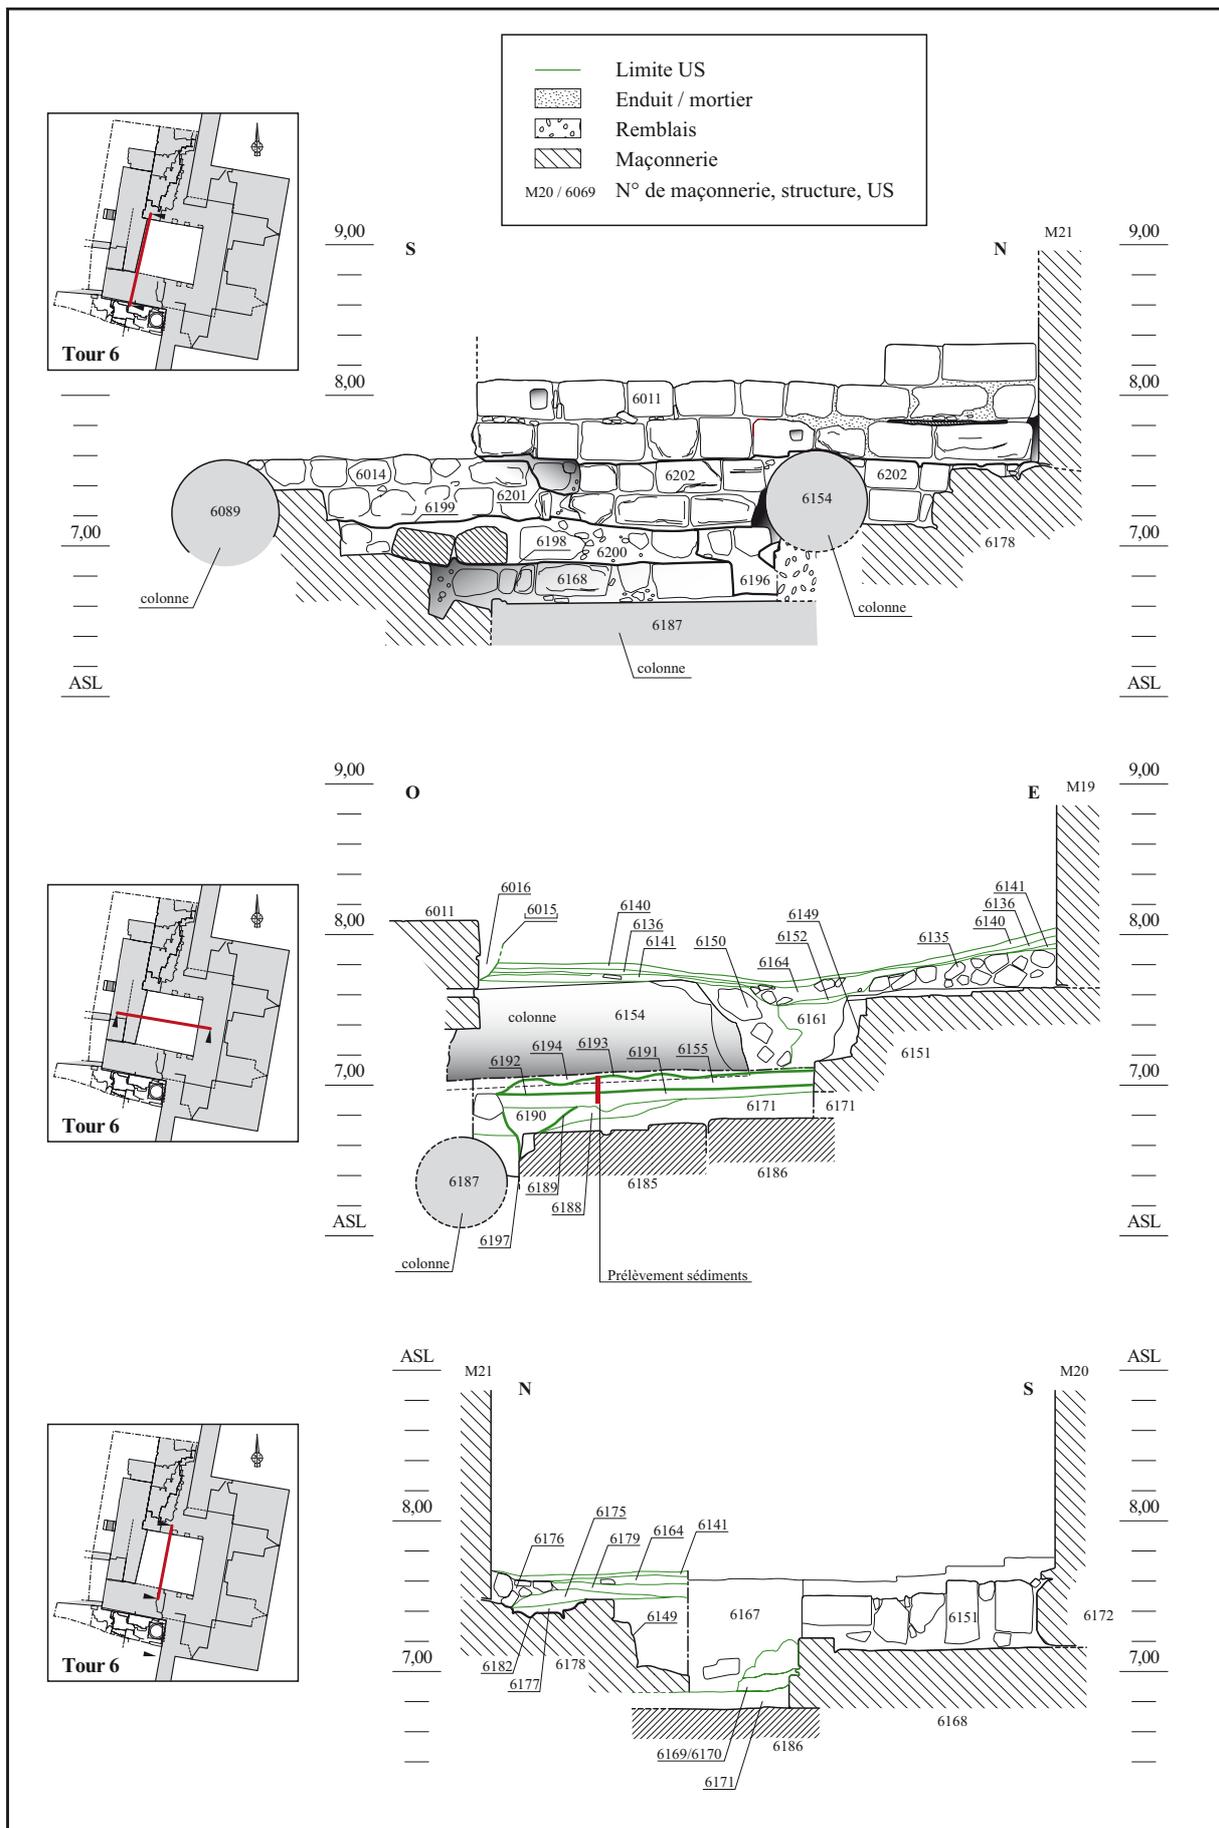
Fig.15 : Tour 6, coupe stratigraphique nord-sud et est-ouest (Fabien Sanz-Pascual, 2010)

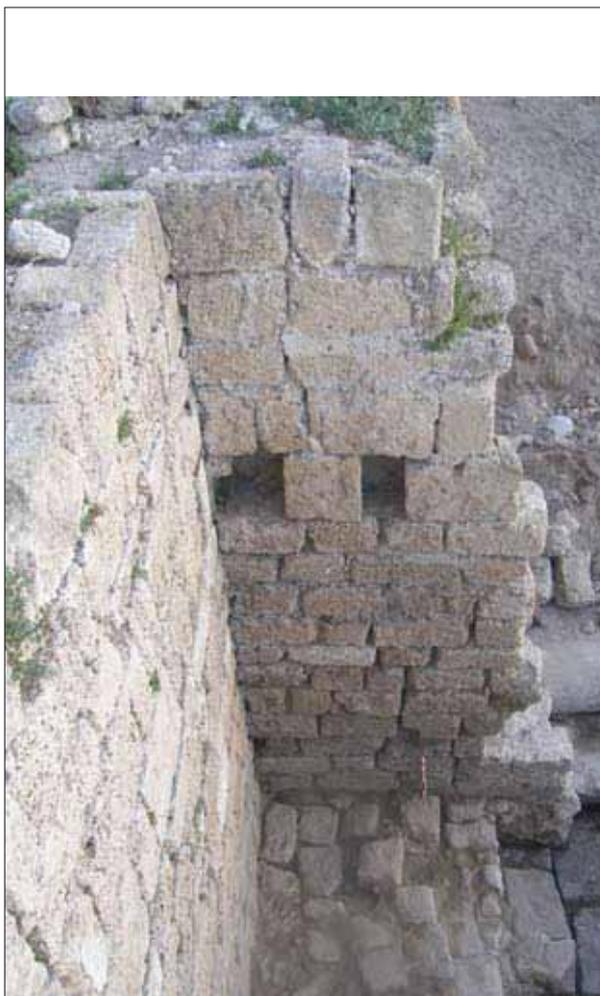
Cl.14 : Tour 6, vue du mur M20 vers le sud (Jocelyn Martineau 2010).

Les trois murs M20, M19 et M21, mesurant respectivement 1,90 m, 1,78 m et 1,90 m d'épaisseur, sont construits en un moyen appareil régulier de *kurkar* à joints creux. L'examen du parement interne a permis de distinguer deux niveaux de construction séparés par une césure horizontale à 10,62 m

ASL (us 6069). Au-dessous de cette césure, les assises ont une hauteur moyenne comprise entre 0,19 m et 0,28 m, alors qu'au-dessus, elles alternent assises hautes (0,40 à 0,46 m) et assises basses (0,20 m à 0,30 m). Toutes les assises filent d'un mur à l'autre sans aucune rupture significative. Les angles sont par ailleurs parfaitement chaînés de haut en bas et liés par le même mortier de chaux gris-blanc, ce qui plaide en faveur d'une construction homogène malgré la différence d'appareillage. L'ensemble forme un même ensemble architectural homogène fondé sur le soubassement us 6151 et 6178 à 8 m ASL (**Cl.15**). Il est donc probable que la césure n'est pas significative d'un changement de campagne de construction.

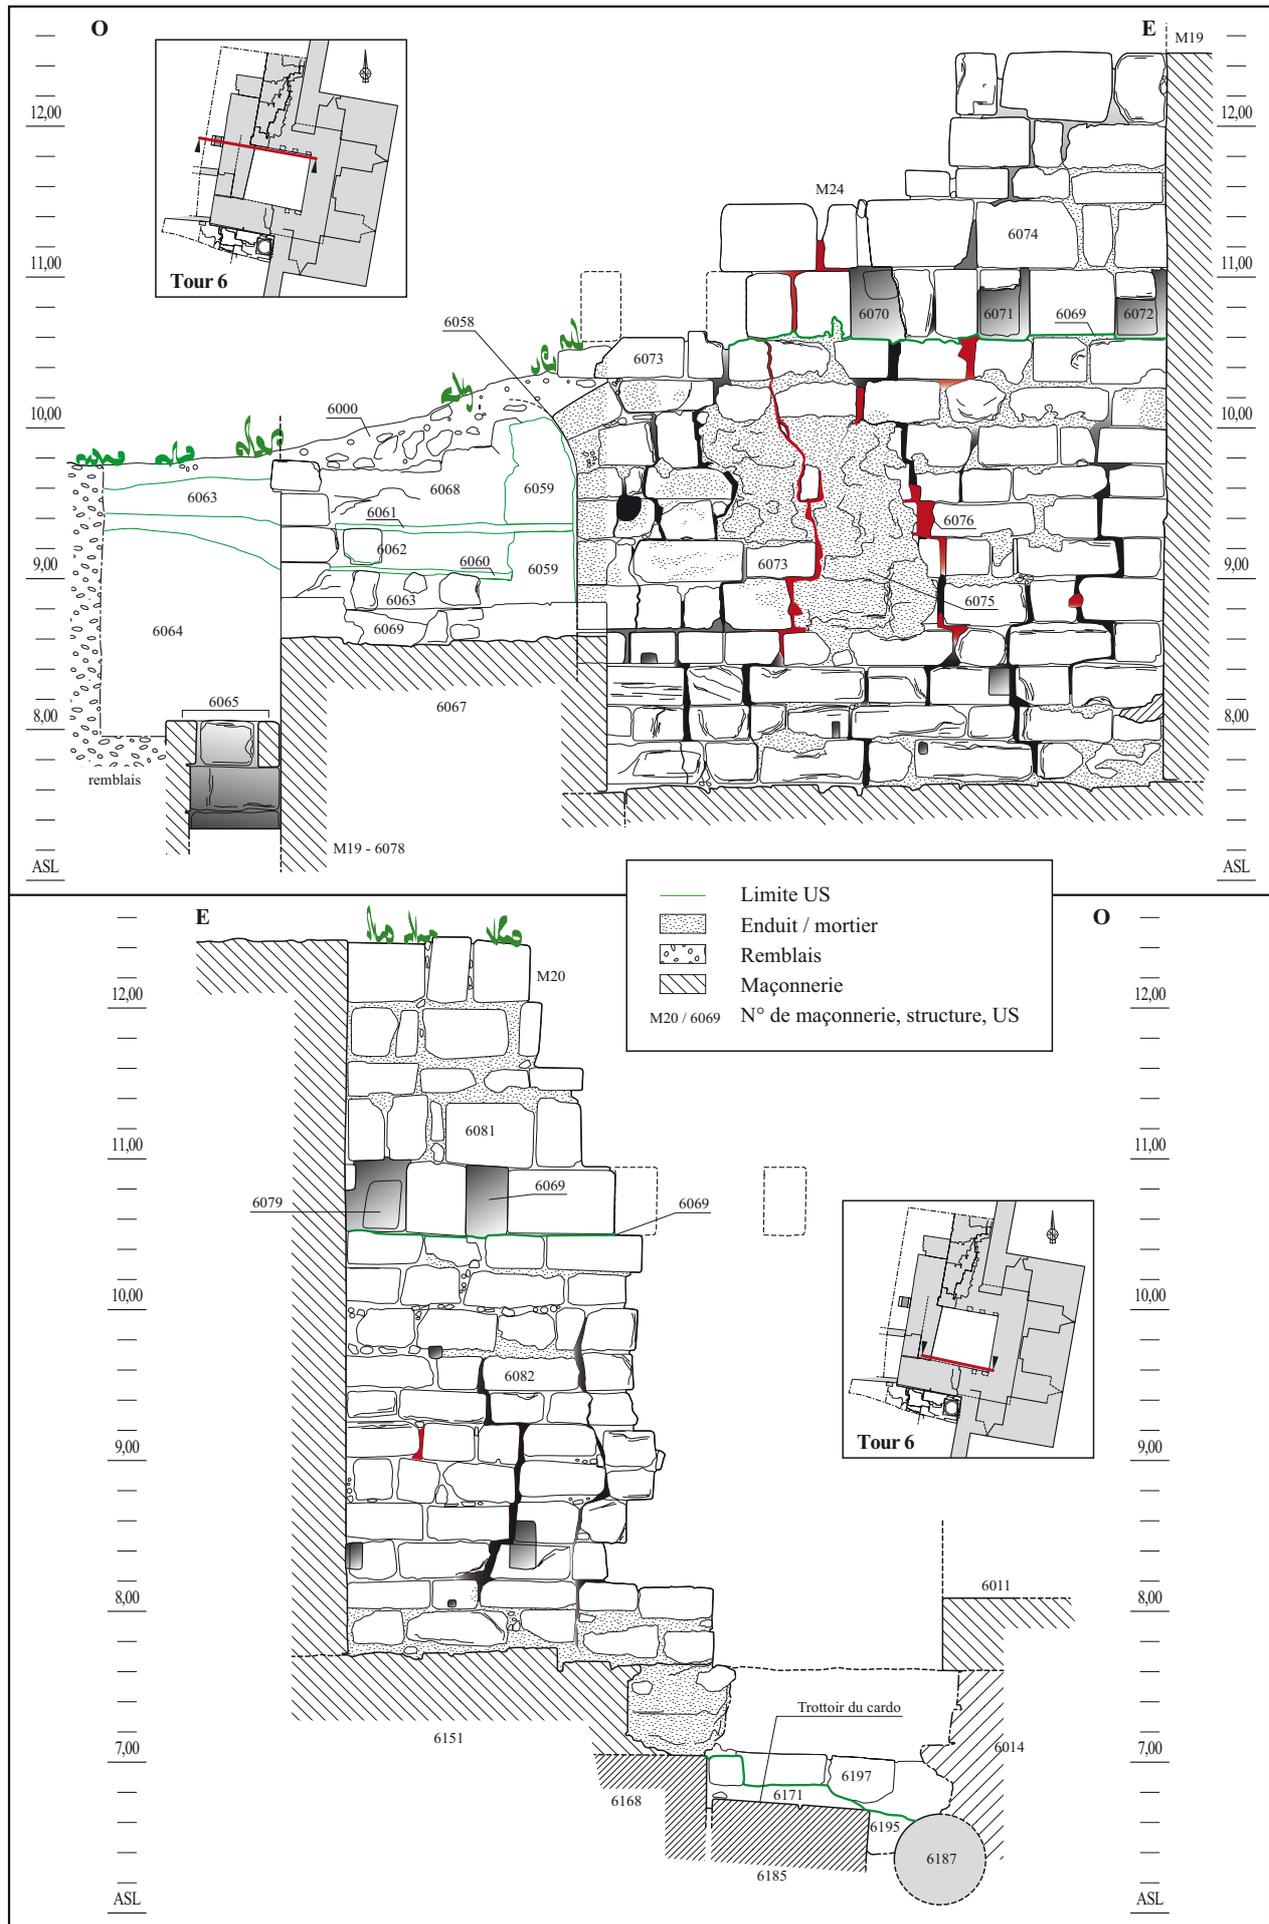
**Fig.17 : Tour 6, relevés d'élevation des murs M20 et M21 (Fabien Sanz-Pascual, 2010)**

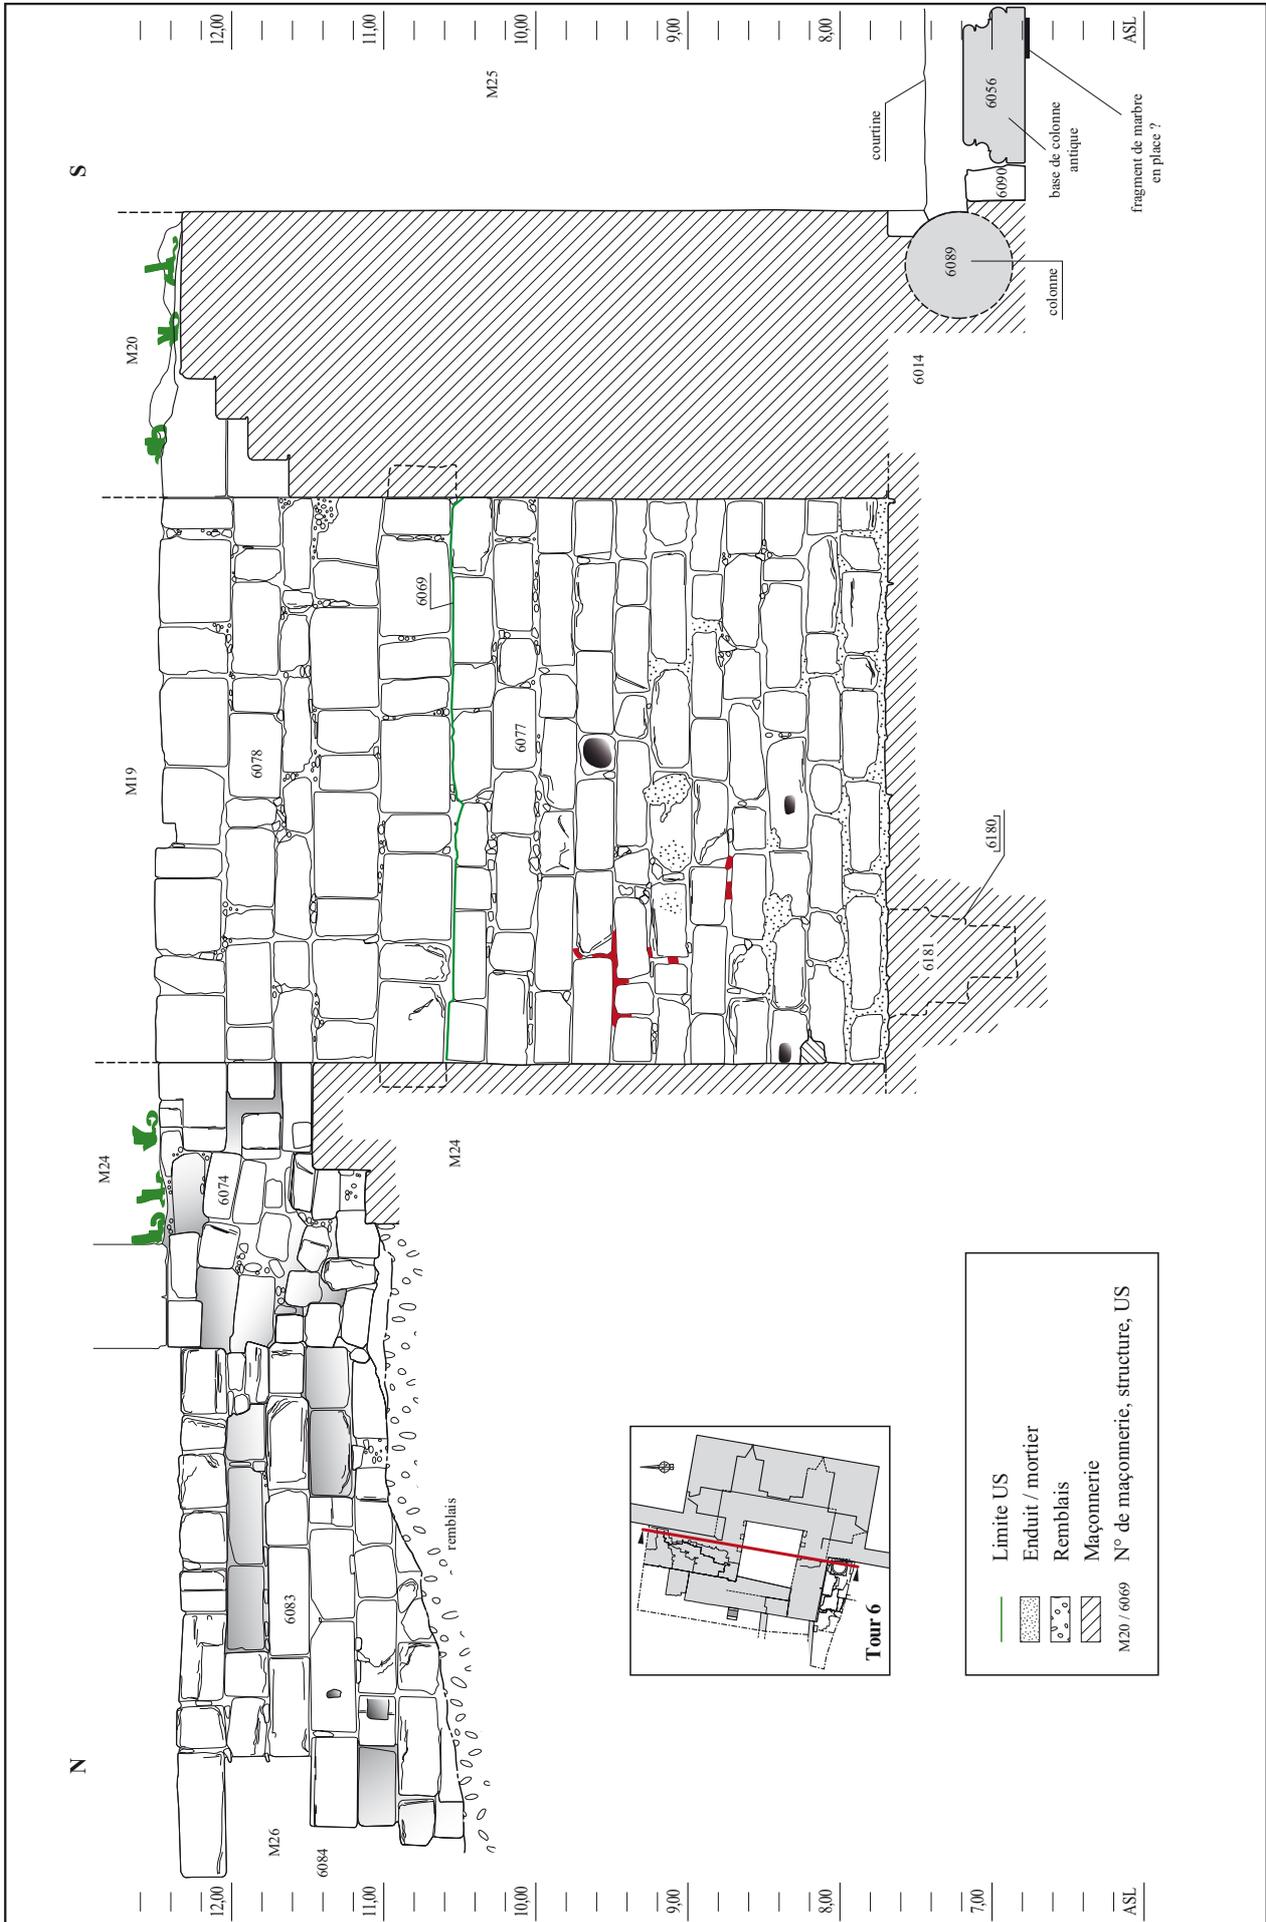
Fig.18 : Tour 6, relevés d'élevation du mur M19 (Fabien Sanz-Pascual, 2010)

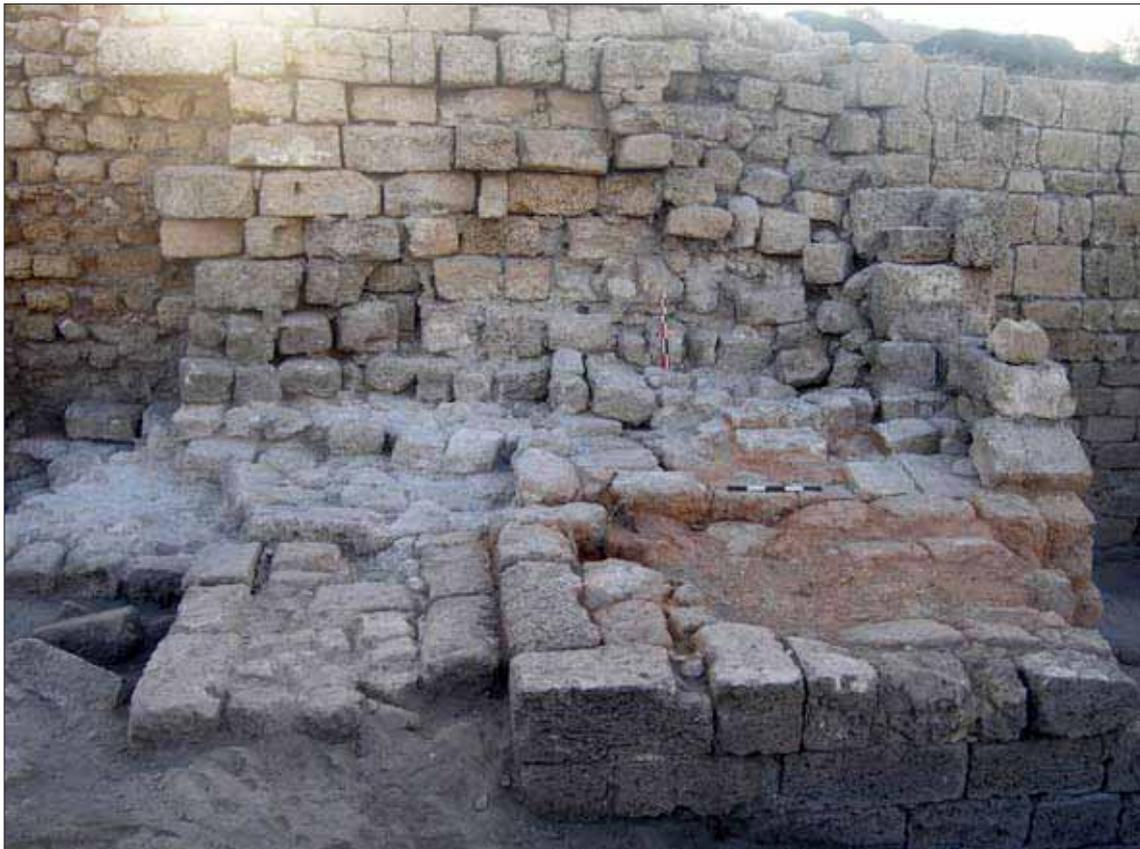
Cl.17 : Tour 6, vue de la jonction entre les vestiges du mur de courtine nord et la tour, vers l'est (Jocelyn Martineau 2010).

Fossilisé par le mur Saint-Louis, le mur de courtine nord ne conserve de son élévation primitive que le revers du parement *extra-muros* à l'est (us 6083) sur 2 m de haut et sur 3,20 m de long (Fig.18). Le décapage de 2009 a permis de retrouver son arase sous la terre végétale, à environ 10,50 m ASL. Dégagé sur une longueur de 6 m, il conserve une largeur totale de 2,40 m, son parement ouest filant droit jusqu'au piédroit de la poterne nord-ouest sans aucune rupture (Cl.17). Par ailleurs, l'observation fine du blocage interne ne permet pas de distinguer de césure architecturale entre la courtine et la tour (us 6160, 6073). Les deux structures maçonnées parfaitement liaisonnées sont contemporaines.

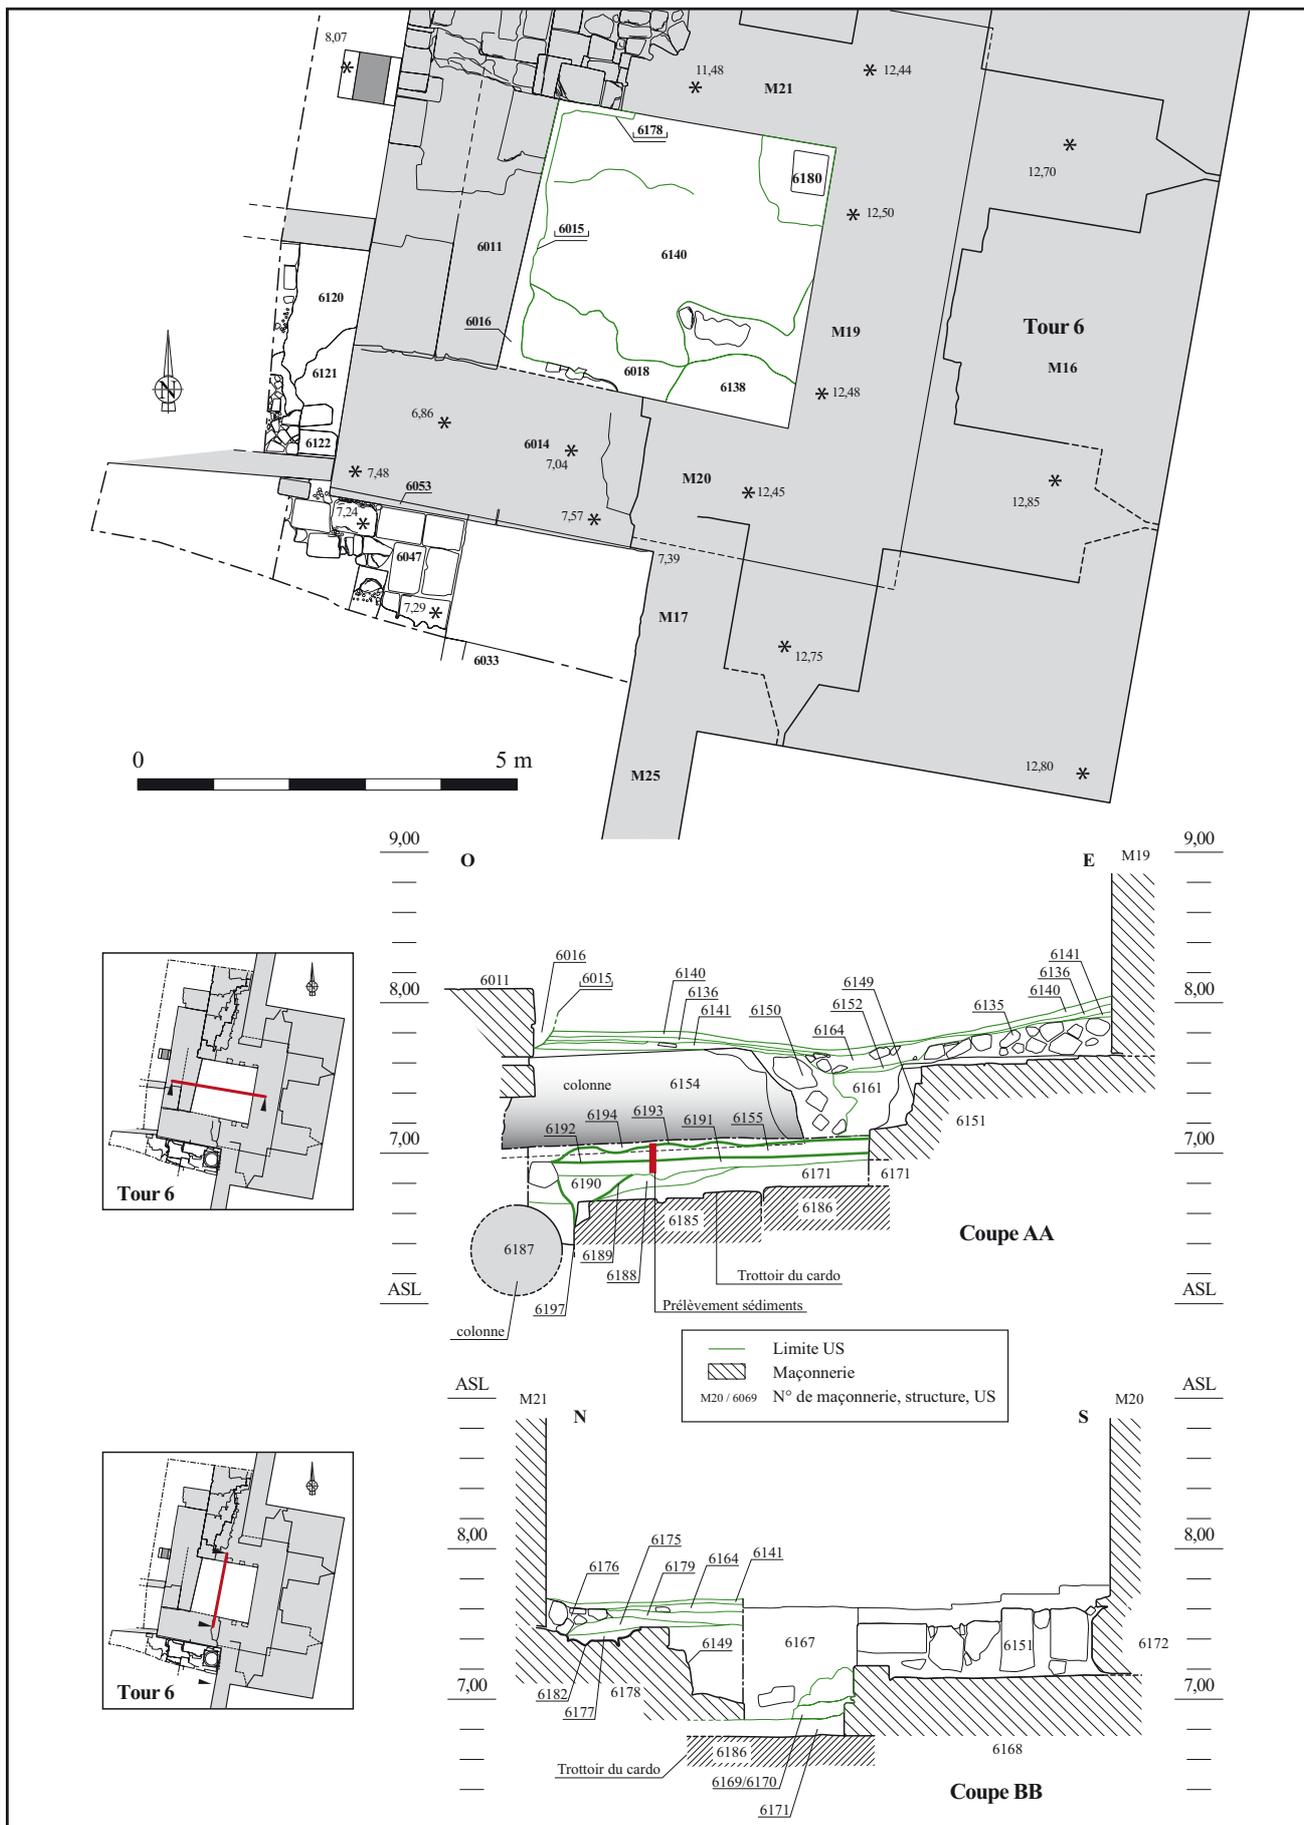
Fig.20 : Tour 6, plan et coupes stratigraphiques des sols et structures internes (Fabien Sanz-Pascual, 2010)

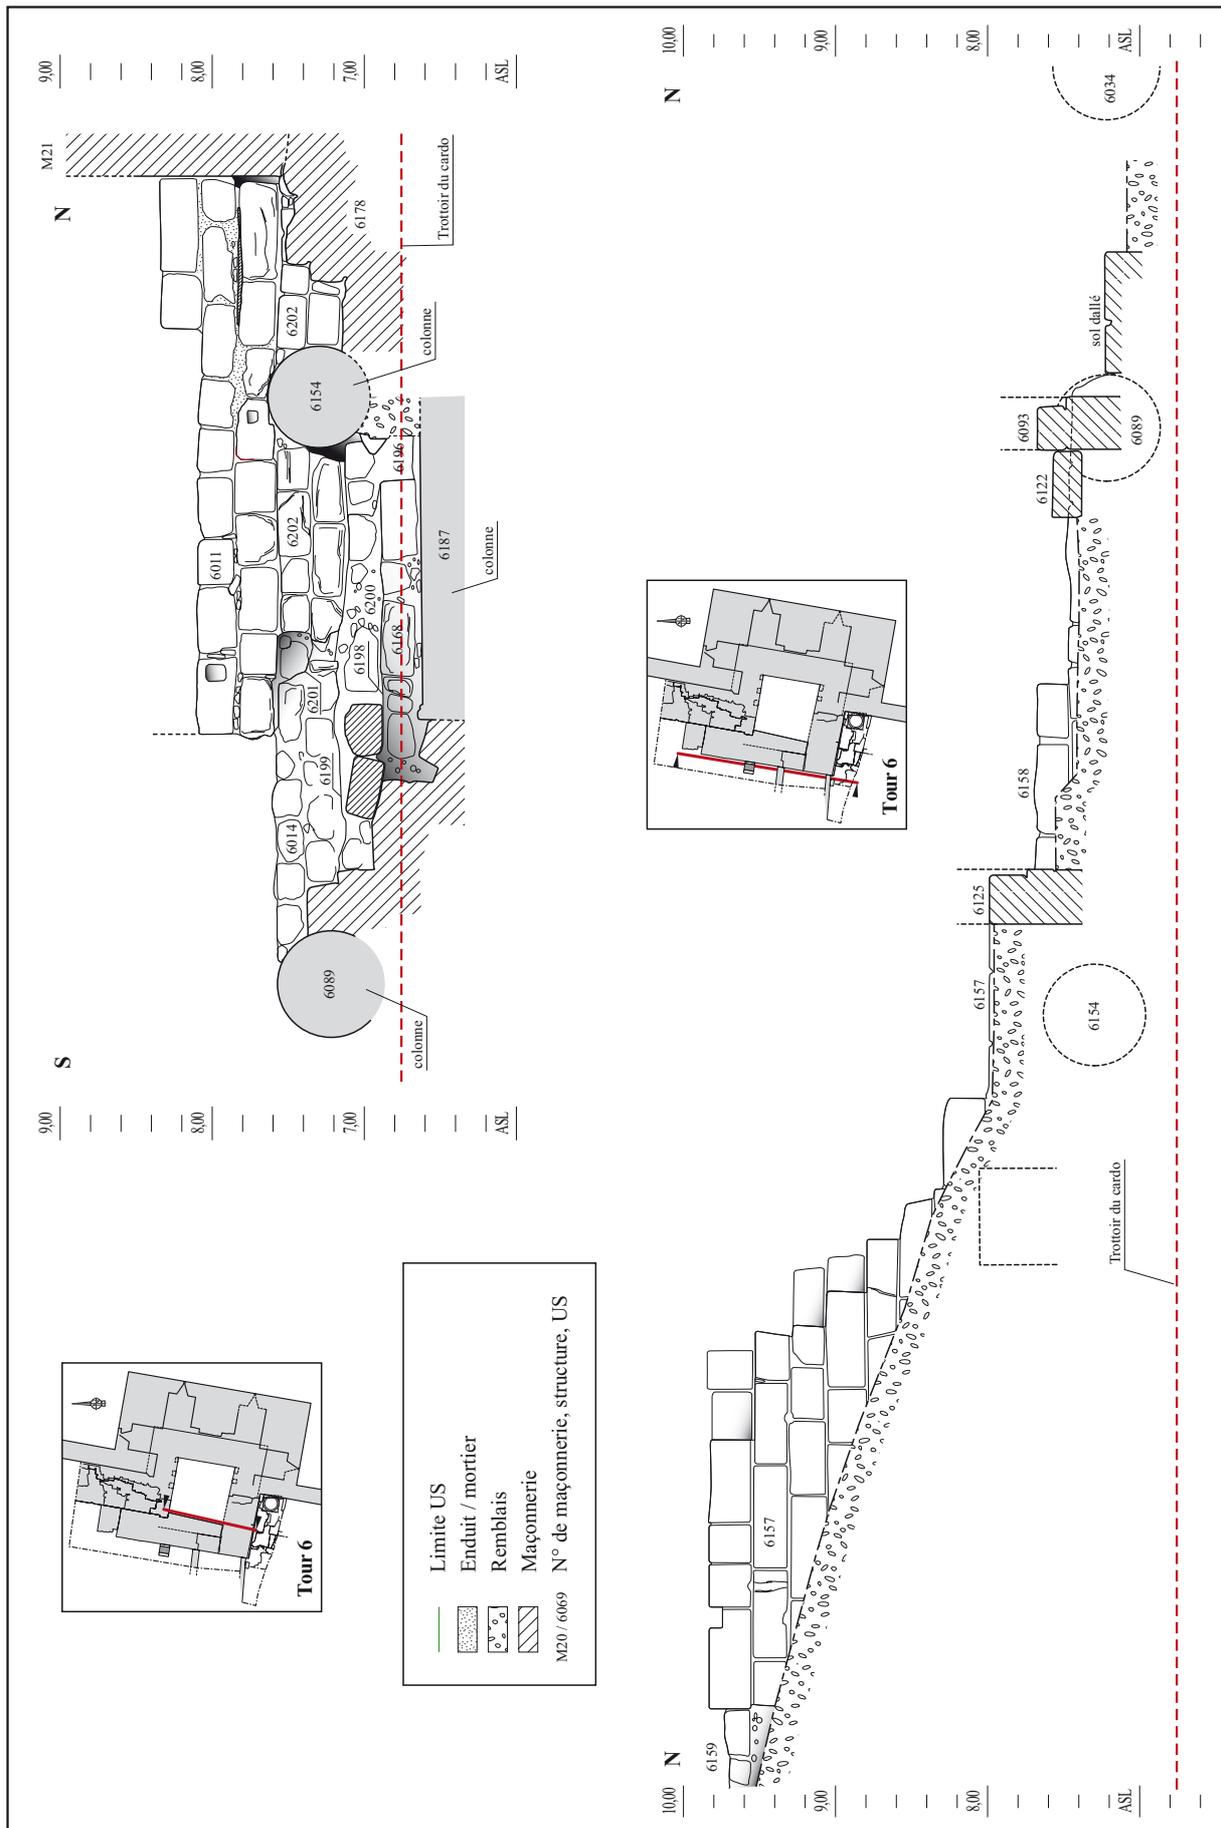
Fig.21 : Tour 6, mur de gorge ouest, relevés d'élévation est et ouest (Fabien Sanz-Pascual, 2010)

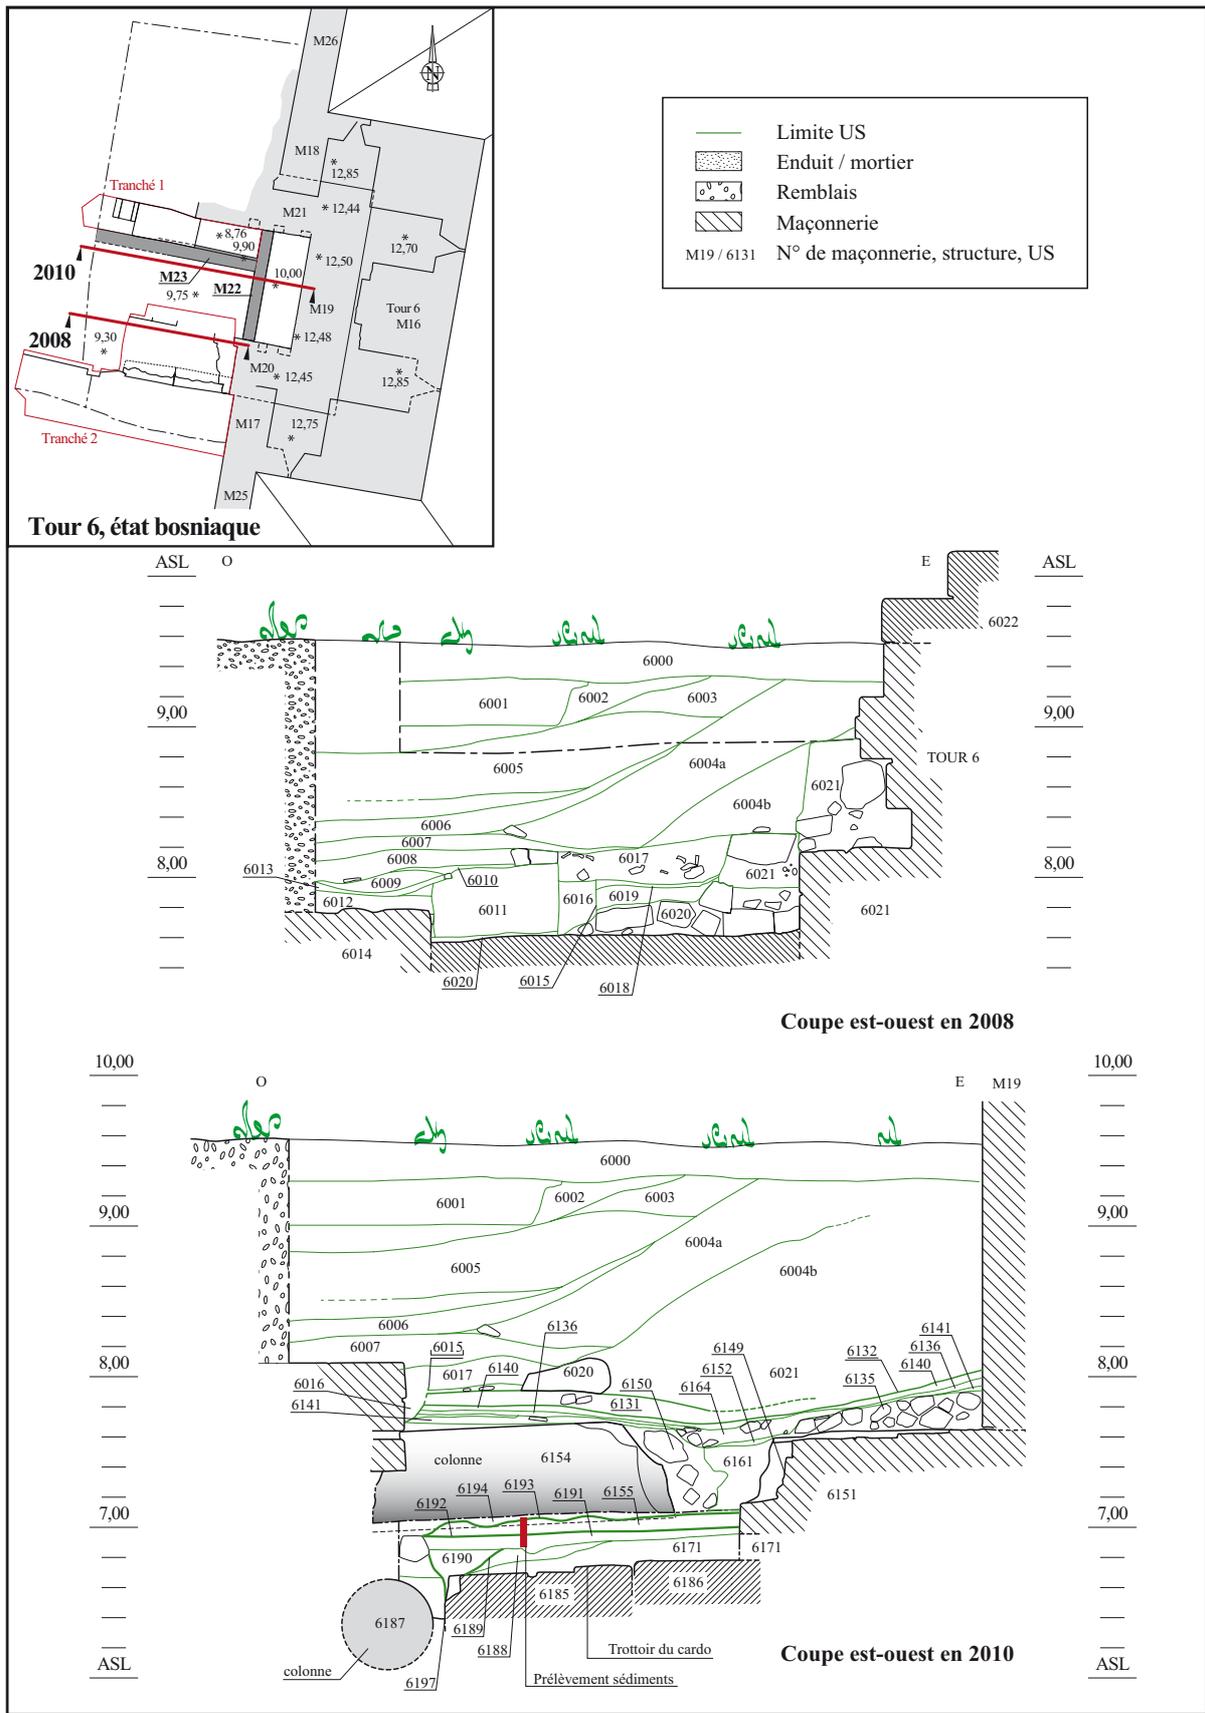
**Fig.25 : Tour 6, coupe des remblais de démolition et comblement bosniaque (Jocelyn Martineau 2009).**
