CAESAREA MARITIMA

FORTIFICATIONS MÉDIÉVALES  
Fouilles programmées, campagne 2010

RAPPORT FINAL D'OPÉRATION

Octobre 2010

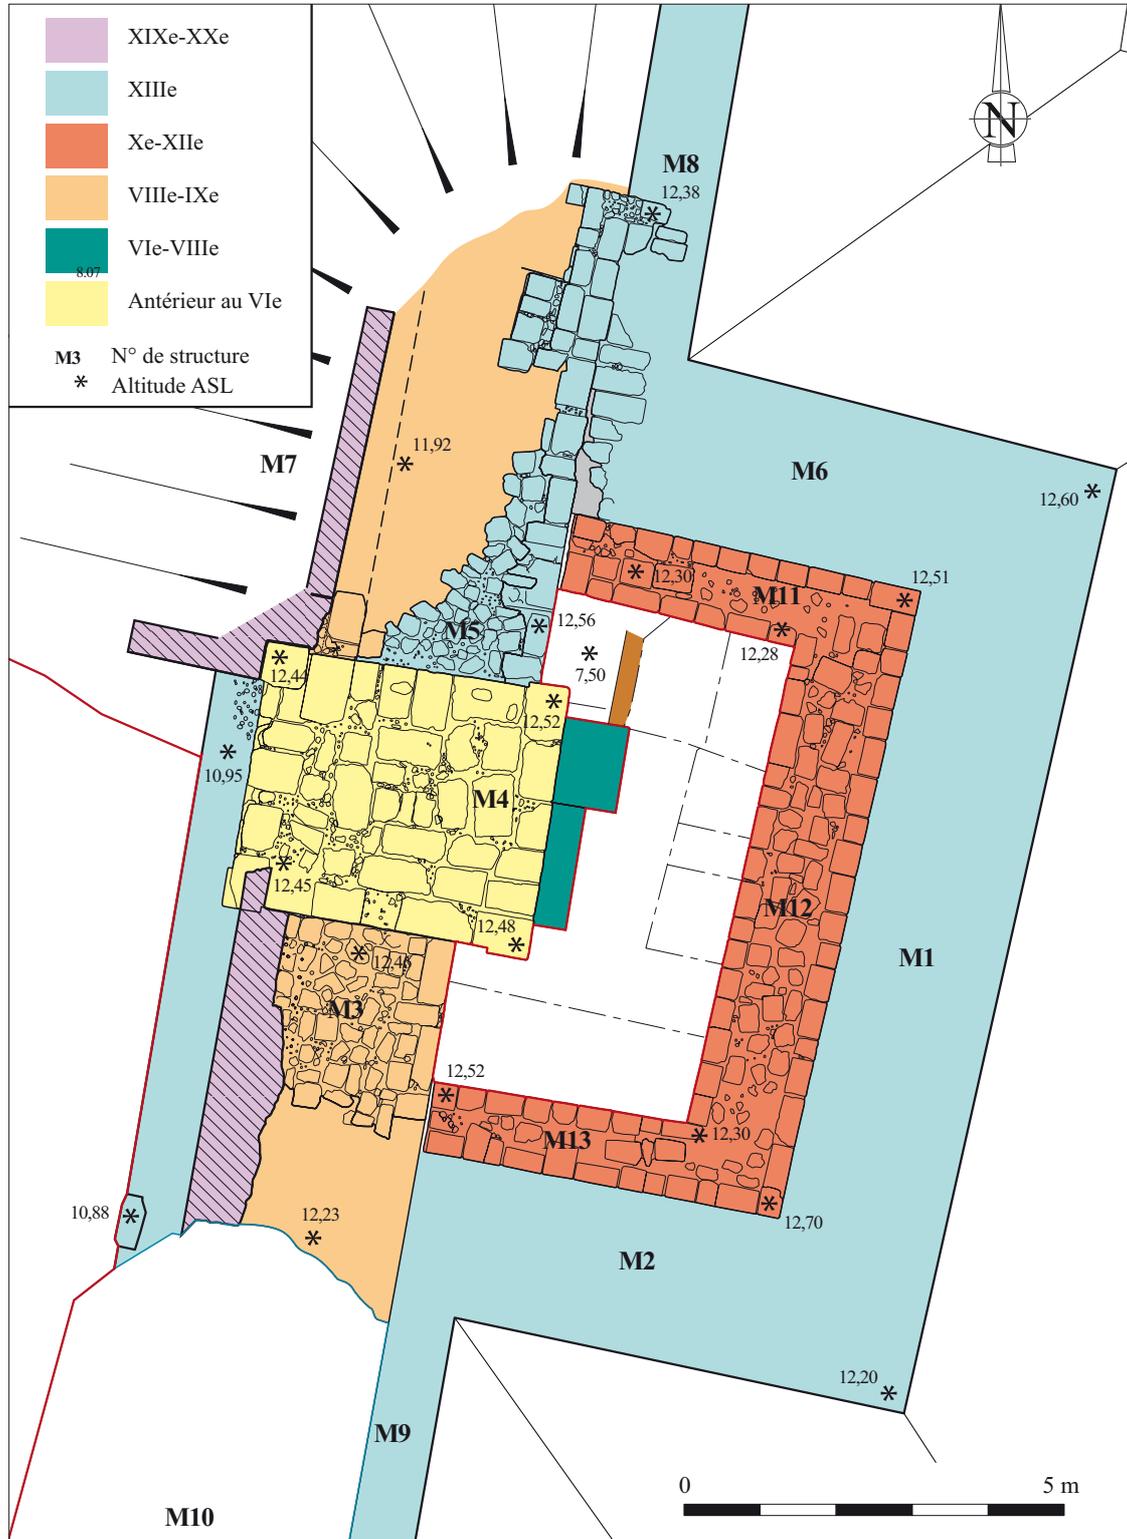
Fig.26 : Tour 7, plan phasé des vestiges arasés à 12,60 m ASL (Jocelyn Martineau 2009).

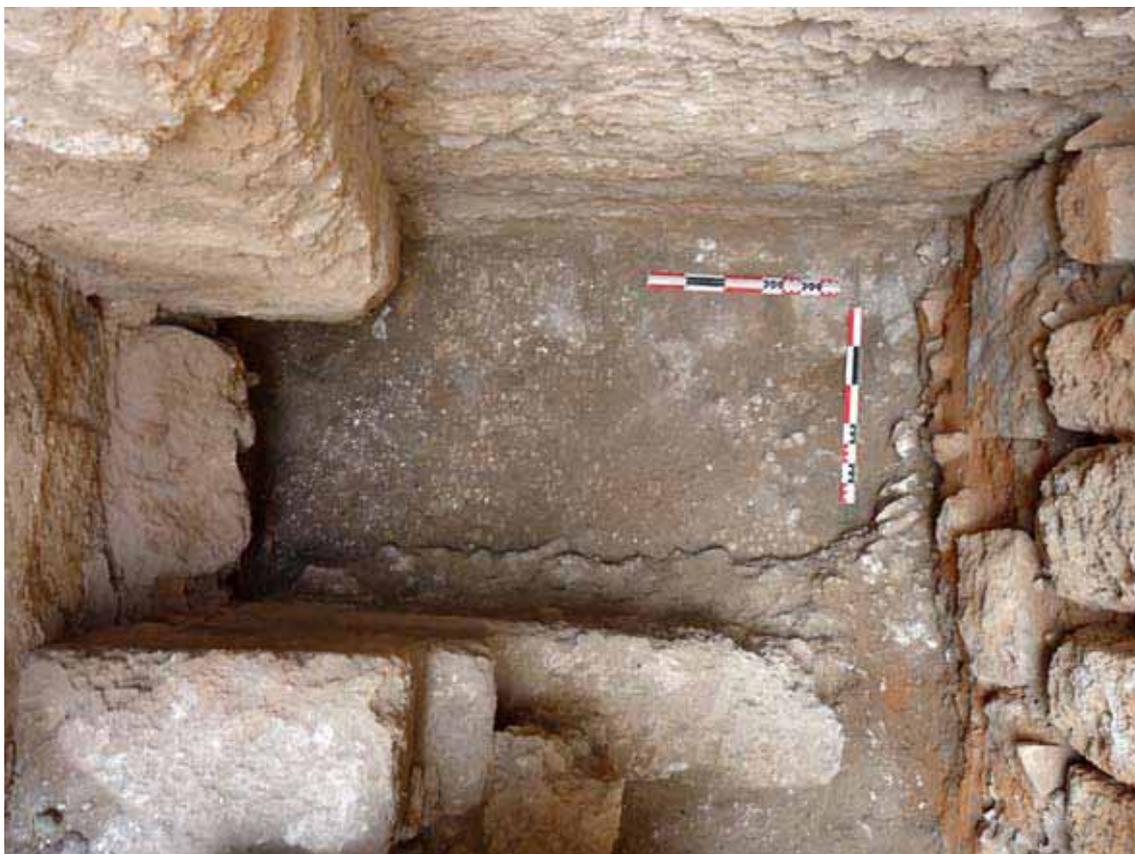
**Cl.28 : Tour 7, vue du sol de mosaïque mis au jour au fond du sondage 3, au nord-ouest de la tour (Jocelyn Martineau 2009).**

- une couche de nivellement sableuse marron clair (us 7072), sur laquelle repose un hérisson de petits blocs de kurkar de 0,10 m de long pour 0,05 m de large posés à plat (us 7066)
- une chape sableuse grise mélangée à des nodules de chaux (us 7058) sur laquelle les tesselles ont été disposées.
- Un niveau noir très compact (us 7070) d'un centimètre d'épaisseur qui recouvre la mosaïque témoigne des circulations dont ce sol a été l'objet.

Témoin de l'occupation antique du site, cette mosaïque se situe cependant à environ 0,80 m plus haut que le trottoir du cardo (us 6185) observé dans la tour 6. De plus, si l'on prolonge

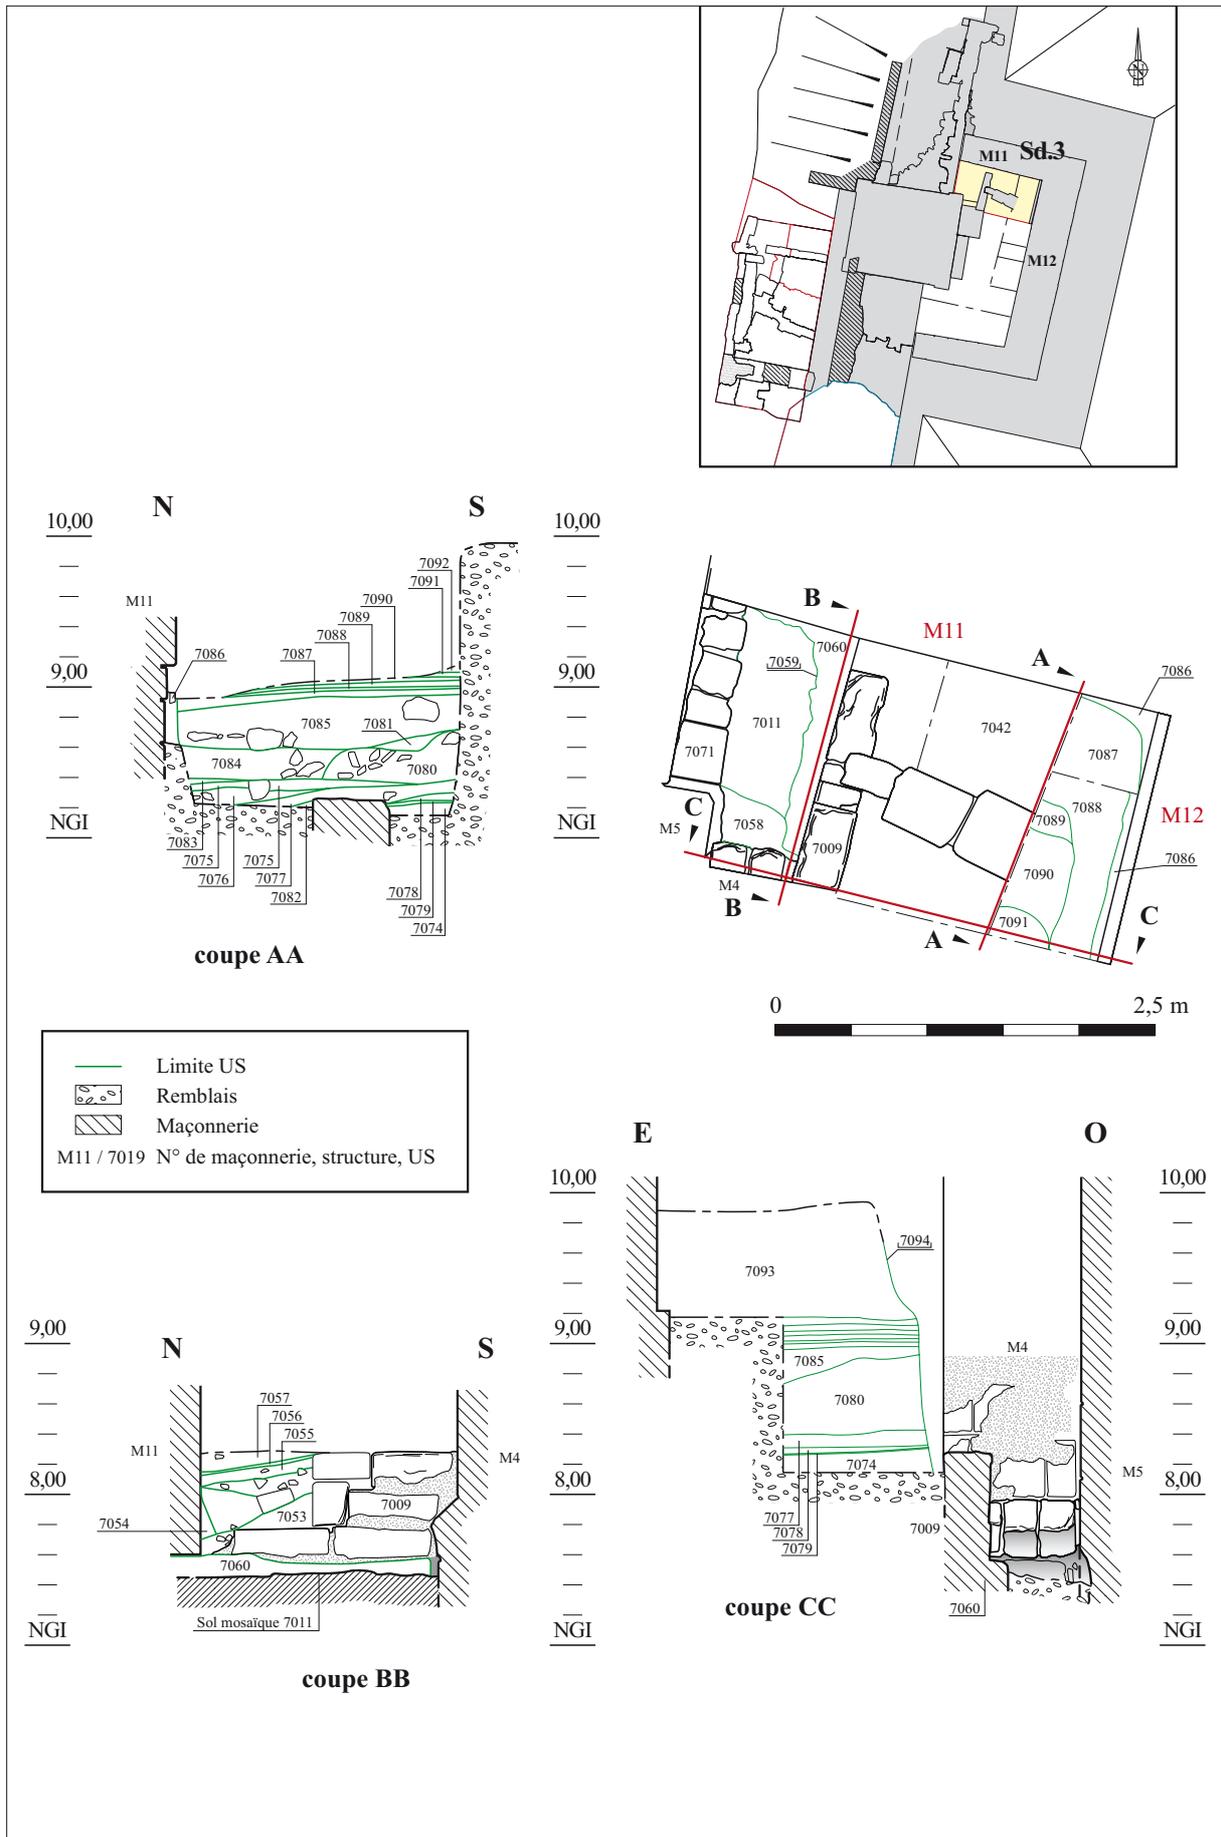
Fig.27 : Tour 7, plan et coupes stratigraphiques du sondage 3 (Fabien Sanz-Pascual 2009).

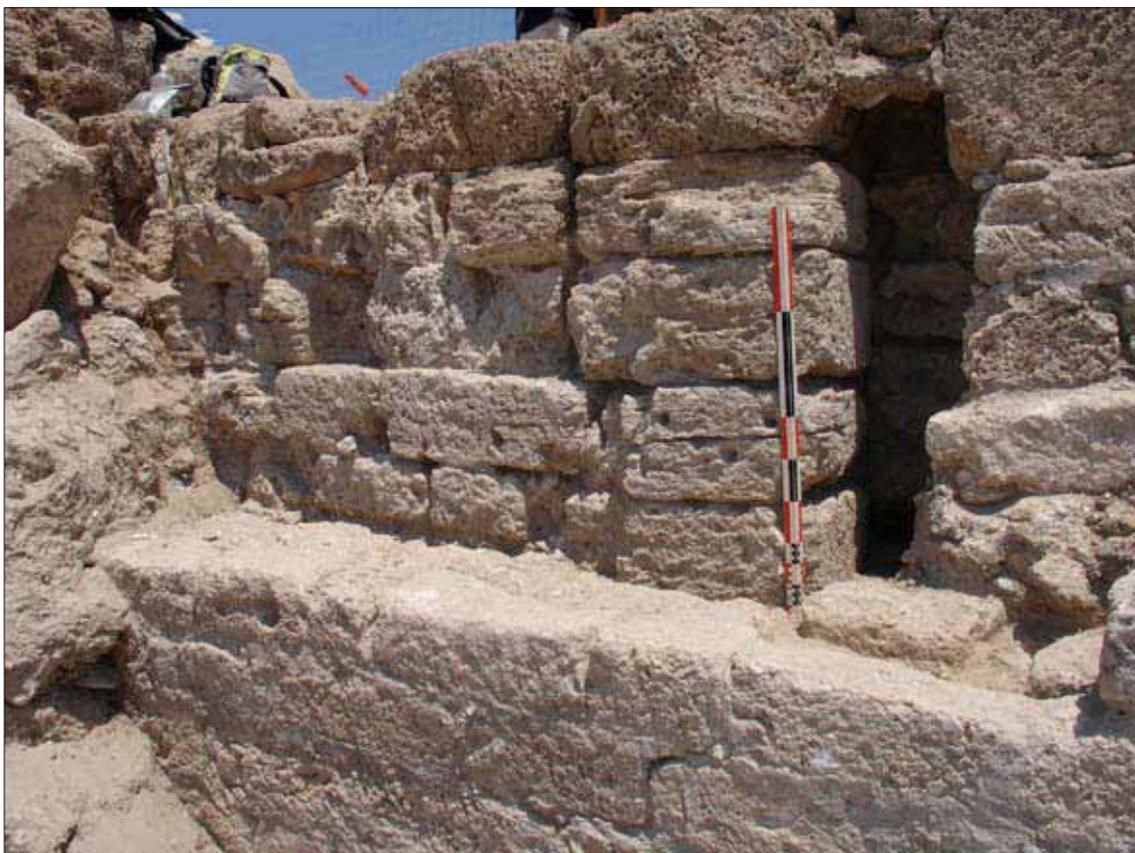
Cl.29 : Tour 7, vue de la face occidentale du massif M4 (Jocelyn Martineau 2008).

Le parement occidental, assez dégradé, fait apparaître une succession d'assises de *kurkar* très érodées de hauteur irrégulière US 7031 (42,50 cm ; 26,80 cm ; 30,50 cm ; 27,80 cm ; 21,30 m cm). Au-dessus des deux premières assises visibles, et entre les pierres d'angles, une maçonnerie constituée de blocs de *kurkar* de facture similaire US 7037 pourrait constituer le bouchage (ou rebouchage) d'une zone identifiable également sur la plate-forme sommitale US 7030 ; un bloc situé à l'assise supérieure présente une engravure en défonce non expliqué. Les pilastres (us 7032, 7038, 7039, 7040) légèrement débordants observés à chaque angle témoignent du caractère décoratif de cette élévation dont il est encore difficile de préciser la fonction en bordure du cardo antique.

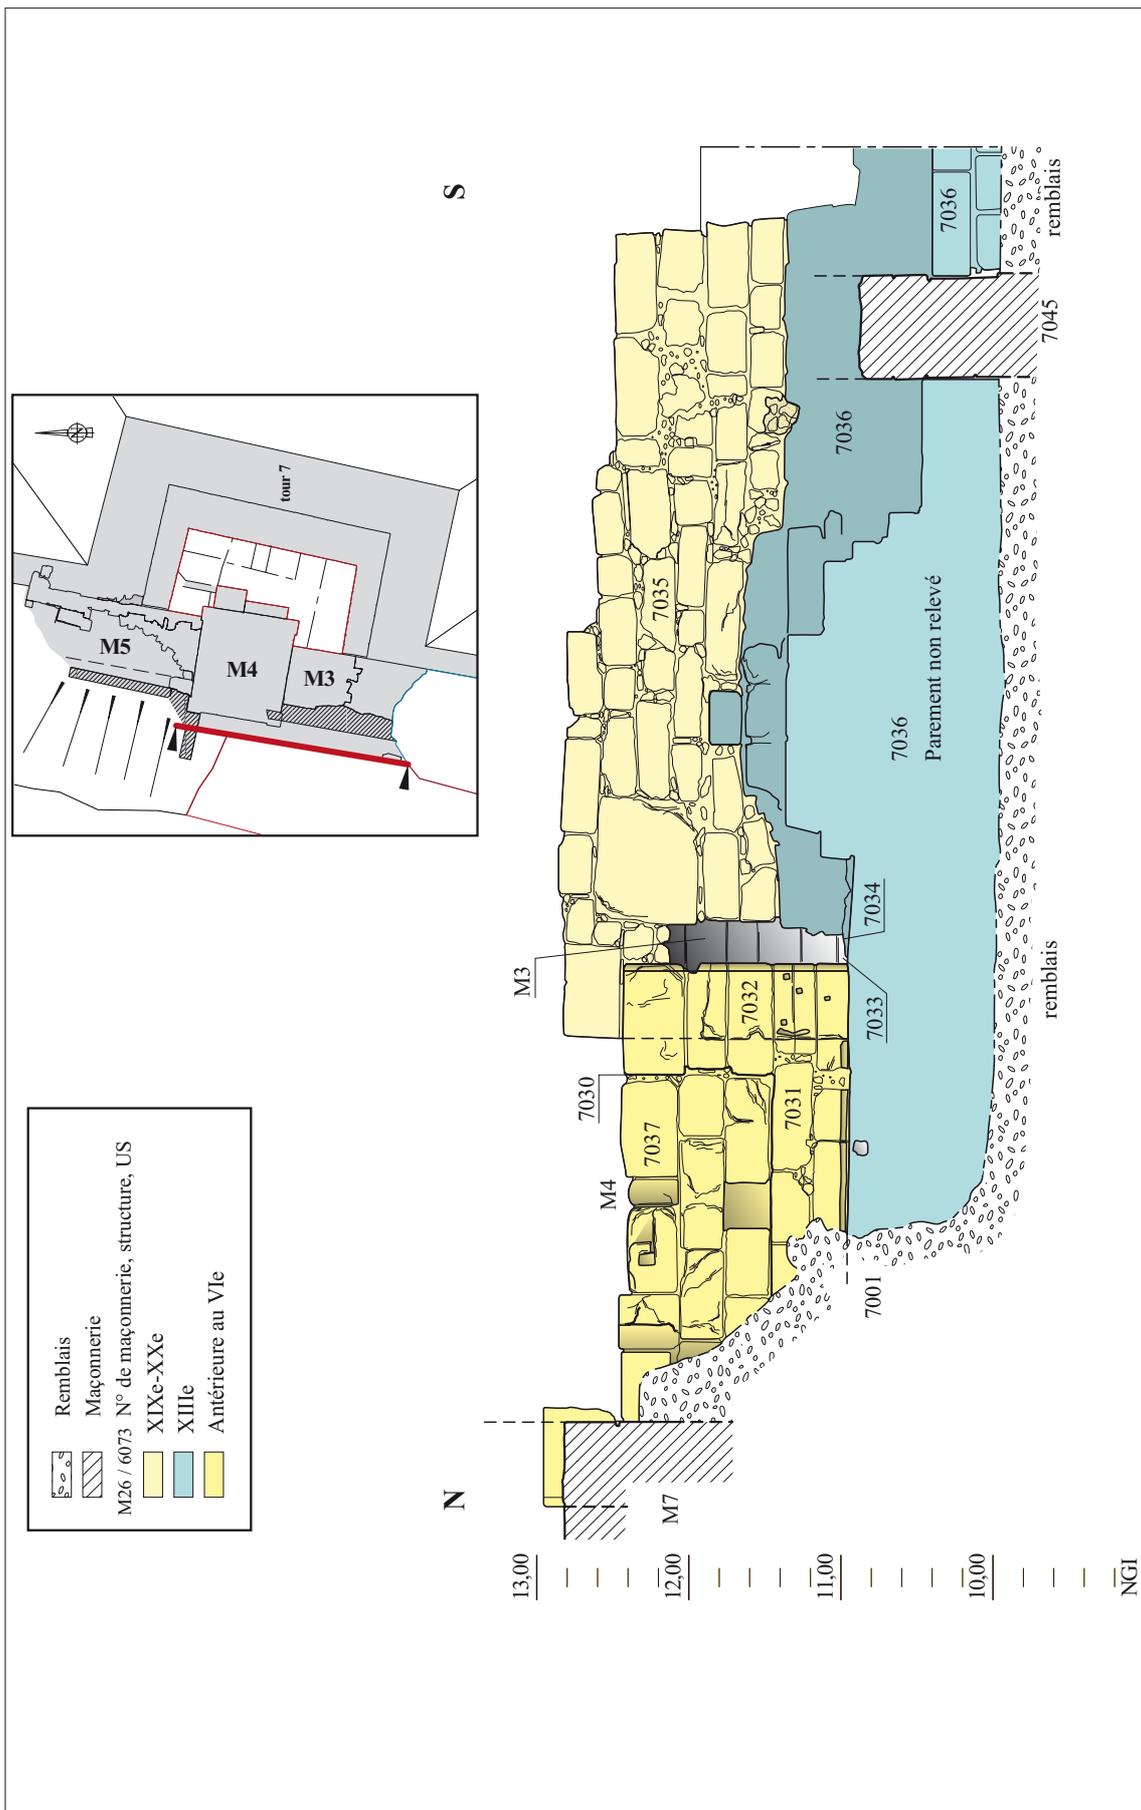
Fig.28 : Tour 7, relevé d'élévation et phasage de la face occidentale de la tour (Fabien Sanz-Pascual 2008).

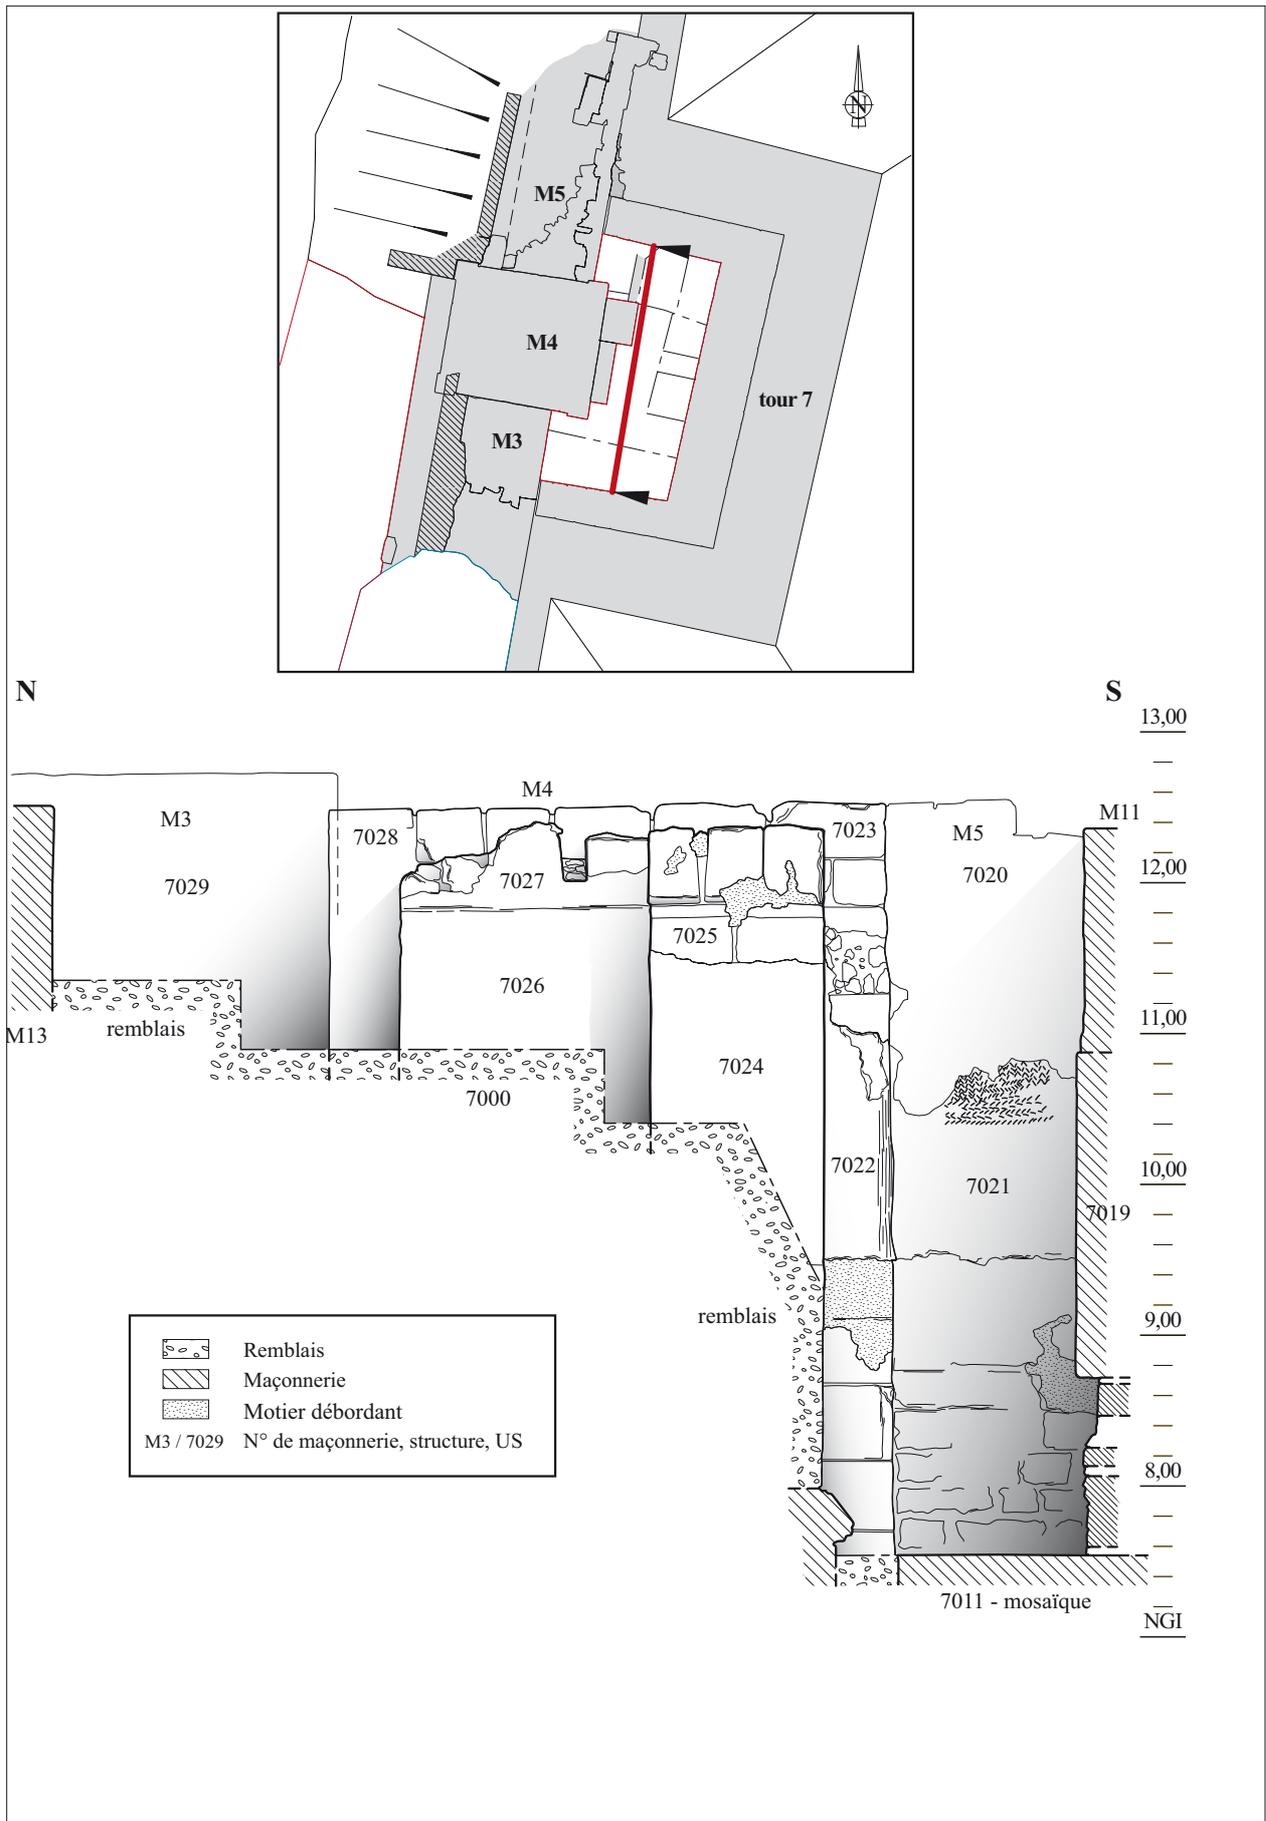
**Fig.29 : Tour 7, relevé d'élévation de la face interne de la tour (Fabien Sanz-Pascual 2008).**

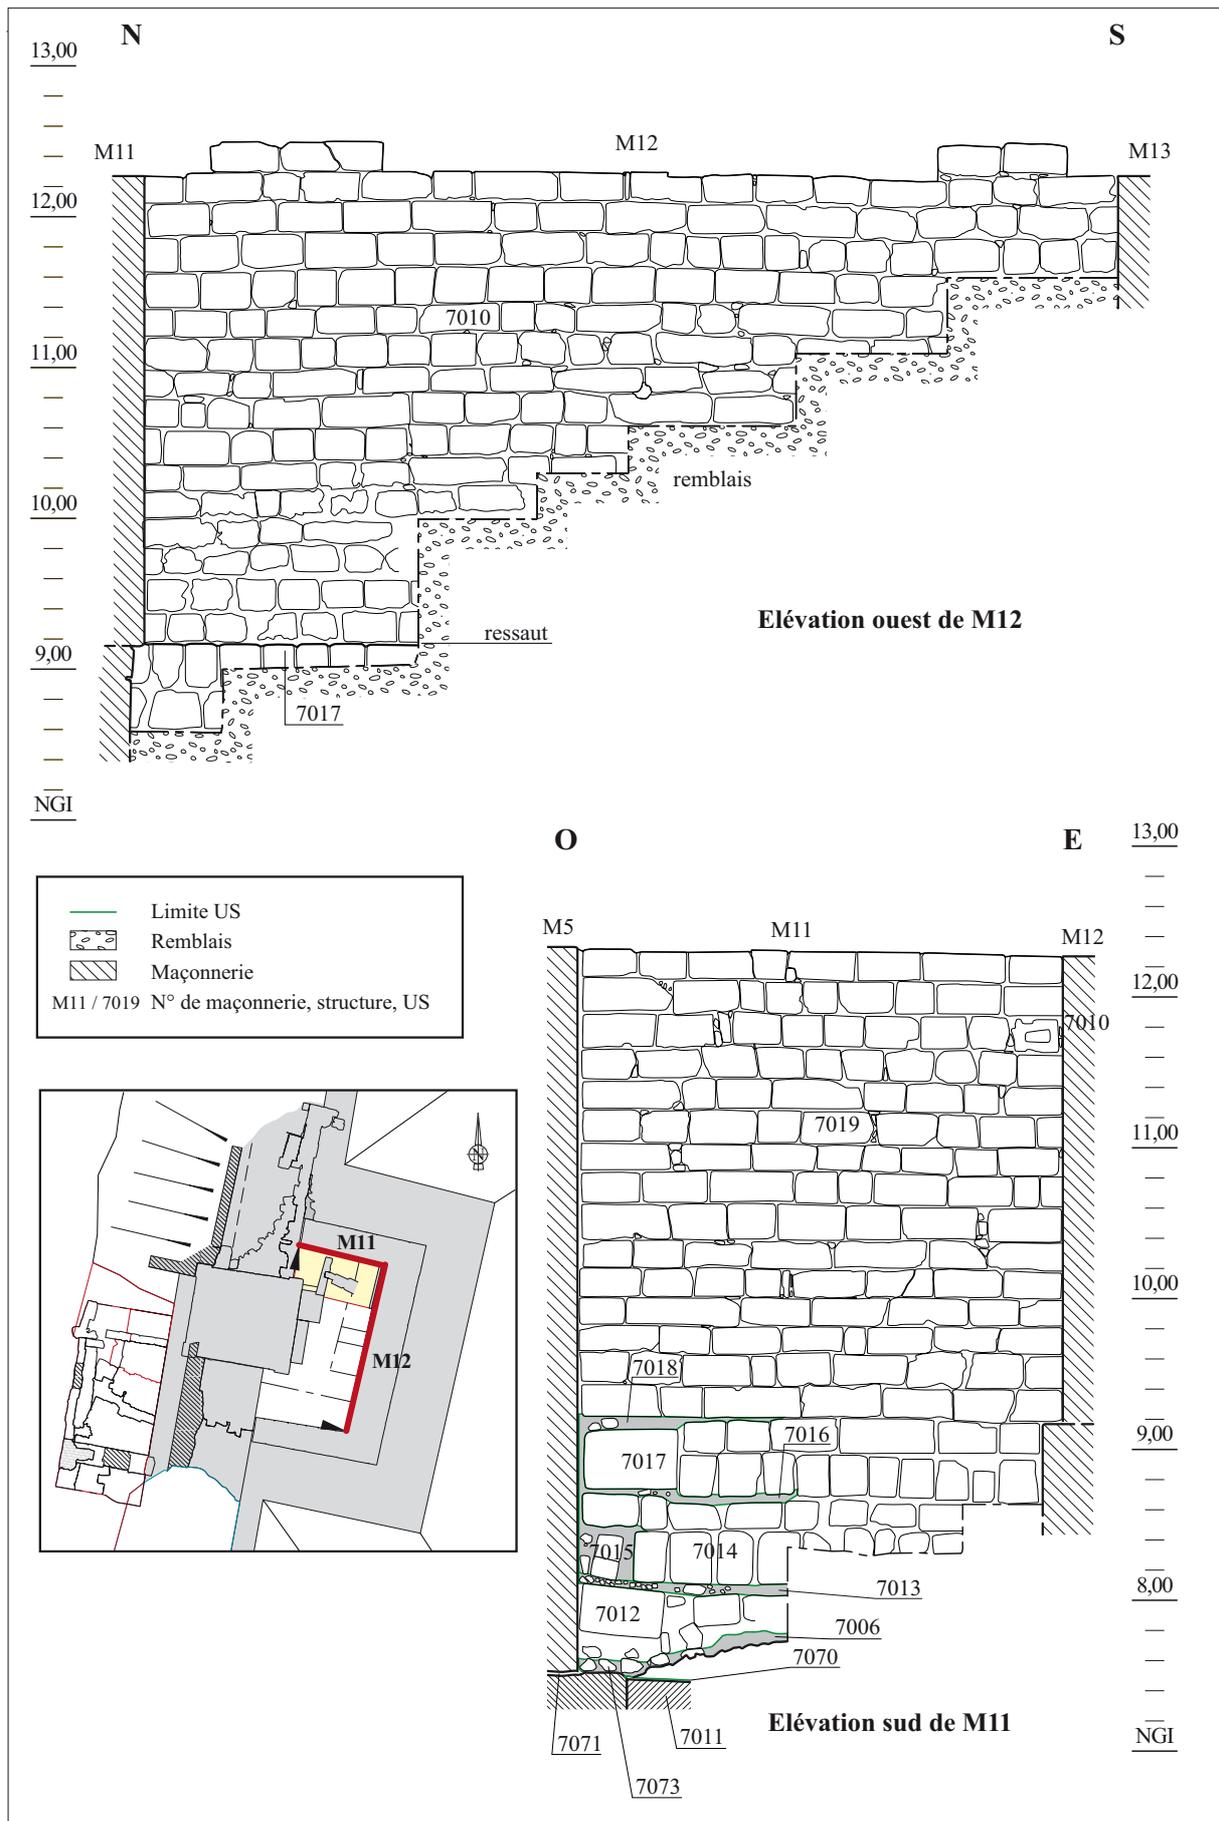
Fig.30 : Tour 7, relevés d'élévation des faces sud et ouest des murs M11 et M12 (Fabien Sanz-Pascual 2009).

Une fois les fondations posées, les maçons ont monté les murs M11, M12 et M13 en assises parfaitement réglées d'une hauteur moyenne de 20,7 cm, jointoyées par un mortier de couleur grise, sur une épaisseur de 0,94 m à 1,011 m.

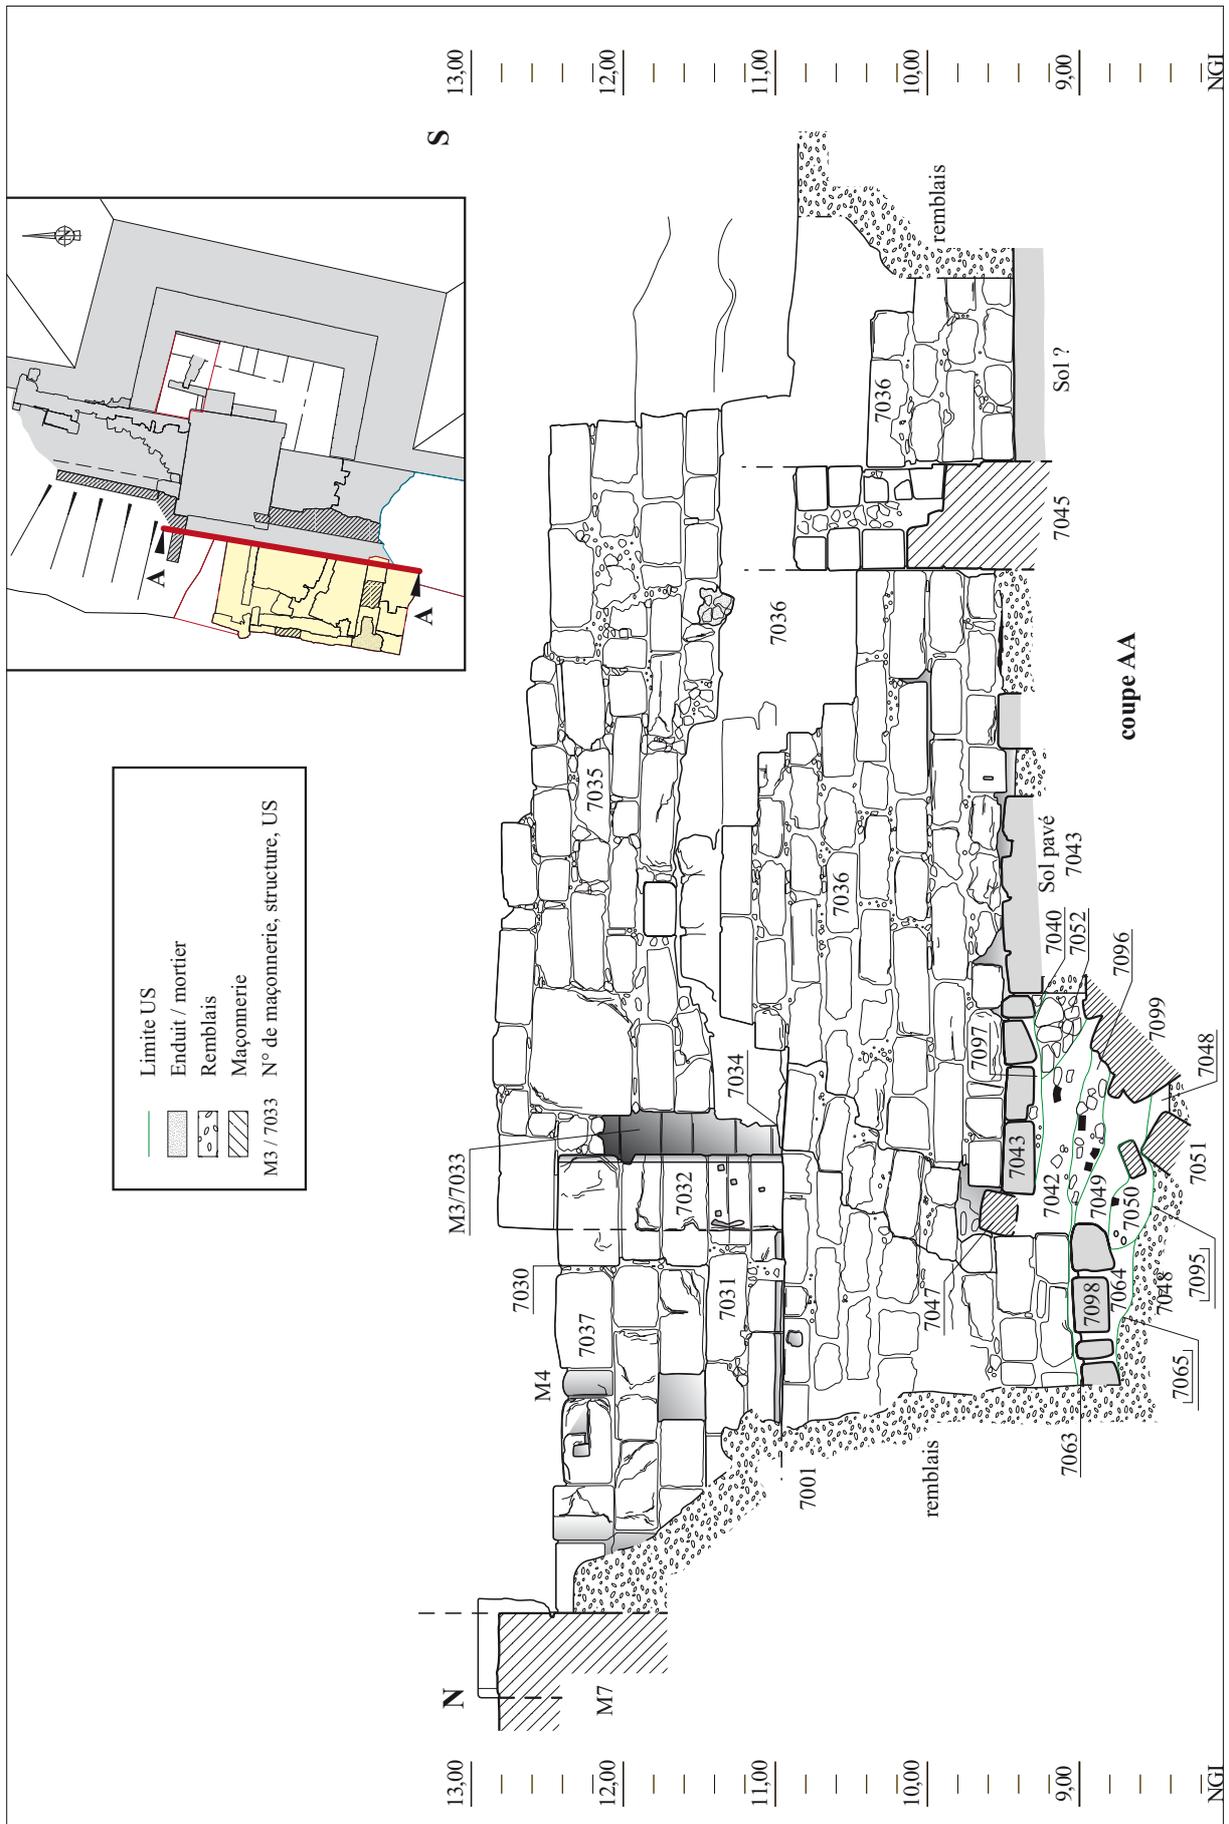
Fig.31 : Tour 7, relevé d'élévation de l'élévation ouest du mur de gorge et coupe stratigraphique du sondage 1 (Fabien Sanz-Pascual 2009).

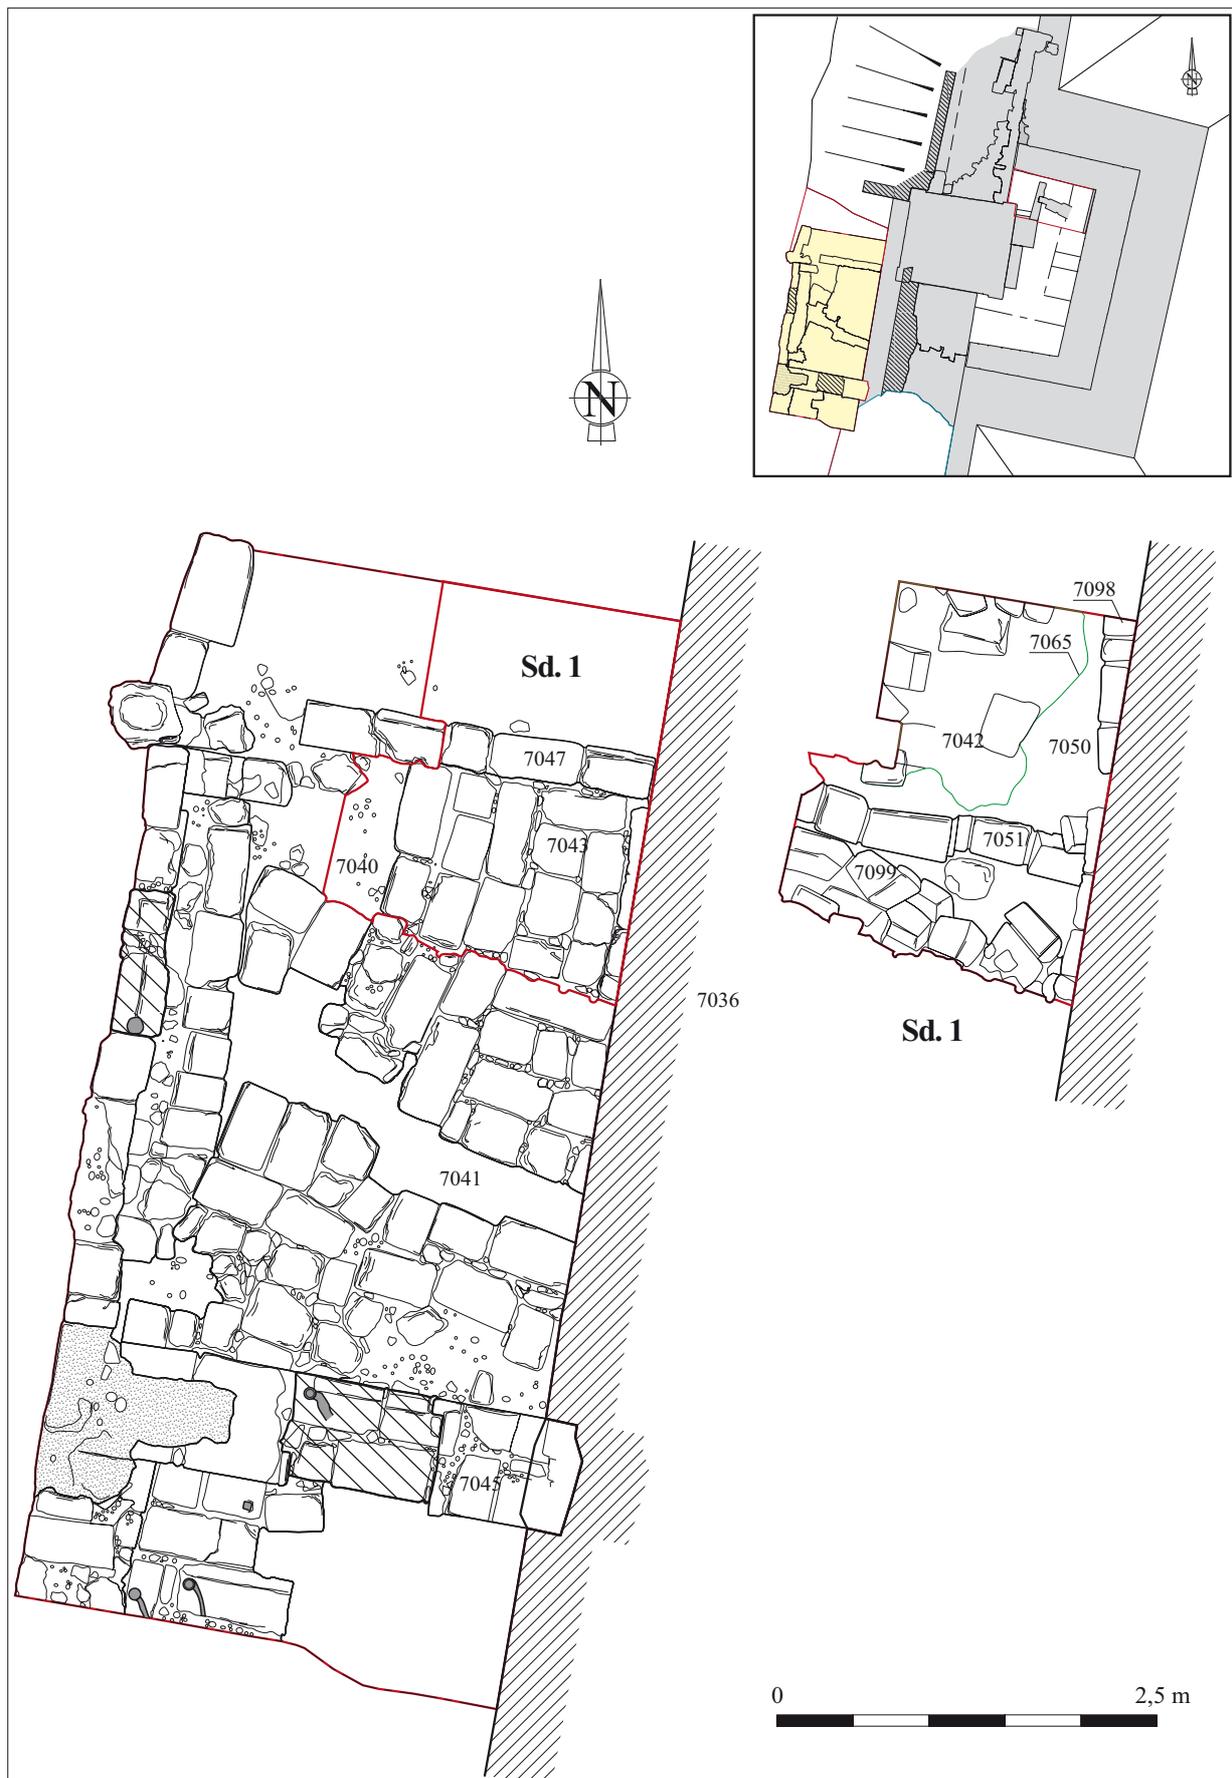
Fig.32 : Tour 7, plan du dallage découvert à l'ouest de la tour et plan du sondage 1 ouvert à l'aplomb du mur de gorge (Fabien Sanz-Pascual 2009).

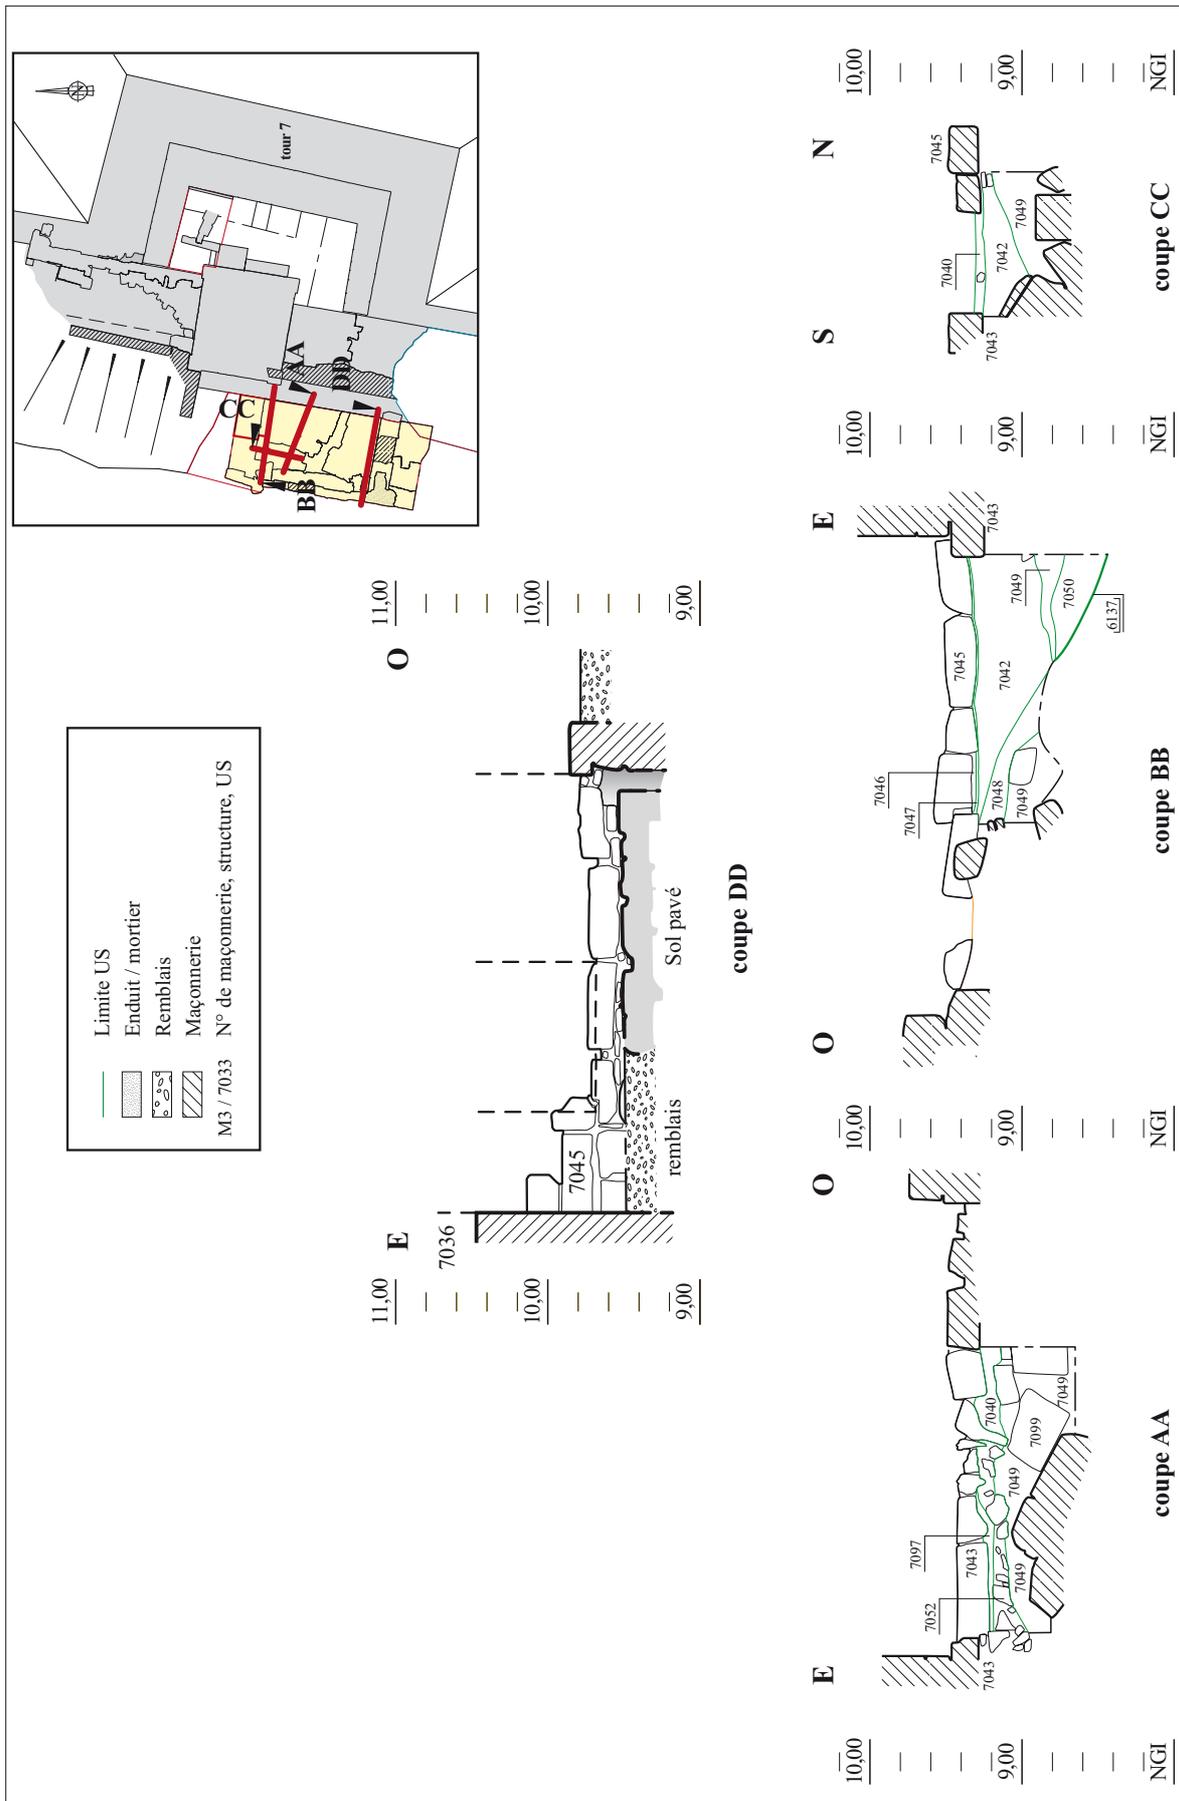
Fig.32 : Tour 7, sondage 1, coupes stratigraphiques (Fabien Sanz-Pascual 2009).

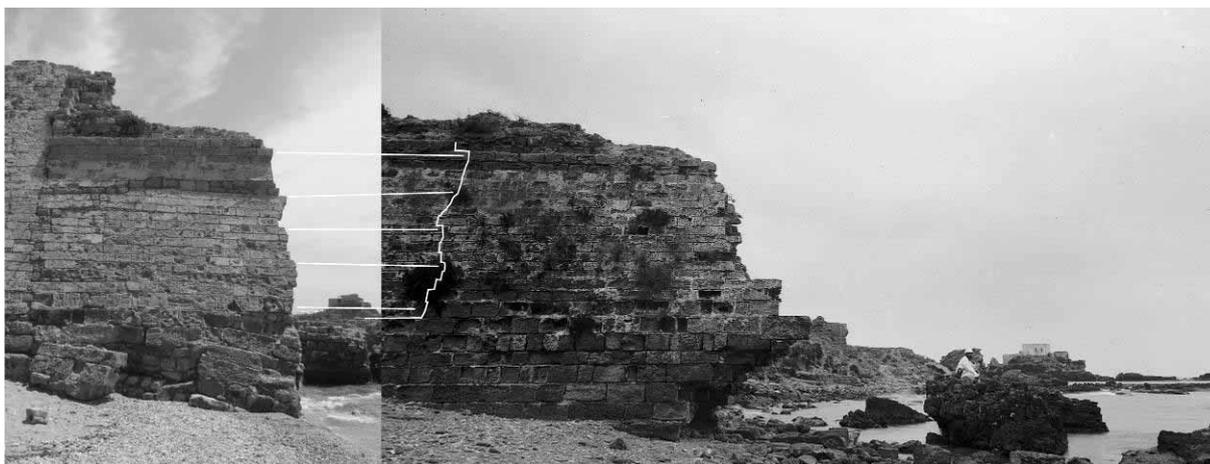
**Figure 2 : Vue de la tour T0 depuis le Nord en 2010 et vue au début du 20e siècle de son prolongement effondré aujourd'hui. La ligne blanche verticale brisée correspond exactement à la brisure actuelle de la courtine (correspondance de pierre à pierre marquée par des lignes horizontales).**

Déjà extrêmement ruinée au début du 20<sup>e</sup> siècle, elle s'est effondrée depuis dans la mer avec son glacis sur près de la moitié de sa largeur primitive (Figure 2). L'effondrement dû aux affouillements sur les fondations, a eu pour conséquence une dislocation du glacis de la courtine, duquel émergent les quelques assises du parement Nord conservé ; l'ensemble a été restauré et consolidé en insérant des moellons dans les failles, mais on peut aisément retrouver les éléments primitifs du parement (Figure 3). Ainsi, malgré un aspect extérieur qui pourrait être interprété aujourd'hui comme le résultat d'une reprise médiévale, l'état primitif d'ensemble était parfaitement cohérent.

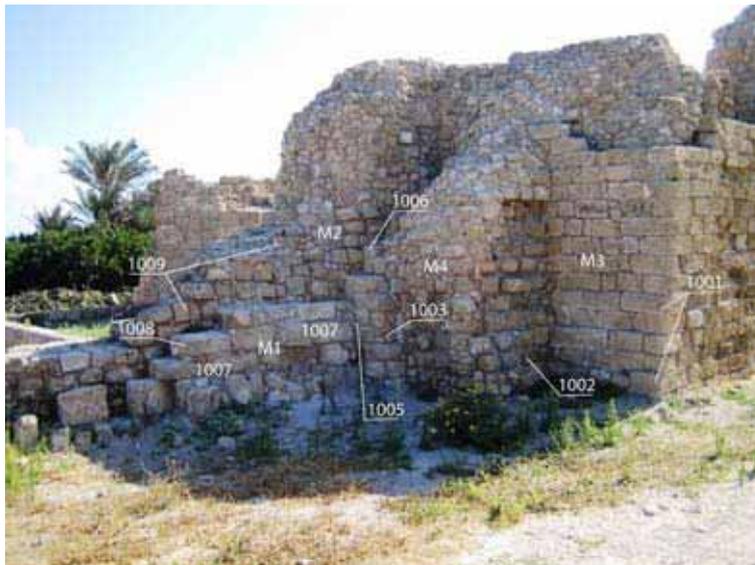
**Figure 17 : Vue de l'angle Sud-Ouest de la tour 1 et du raccord avec la courtine T0-T1**

L'analyse de ce raccord semblerait montrer, en première analyse, qu'un mur M1 primitif fut englobé entre l'élargissement côté campagne (mur M2) et la face Ouest arrière de la tour (mur M3) pourvue ici d'une base à retraits successifs (Figure 17, 1001). Postérieurement fut bâti un mur M4, collé tant sur l'ancien parement de la courtine M1 (Figure 16, 1004), que sur le parement de la tour M3. L'état de dégradation avancée des parements de ce mur M4 a entraîné des consolidations qui perturbent très profondément sa compréhension ; on ignore en particulier s'il se prolongeait vers l'Ouest.

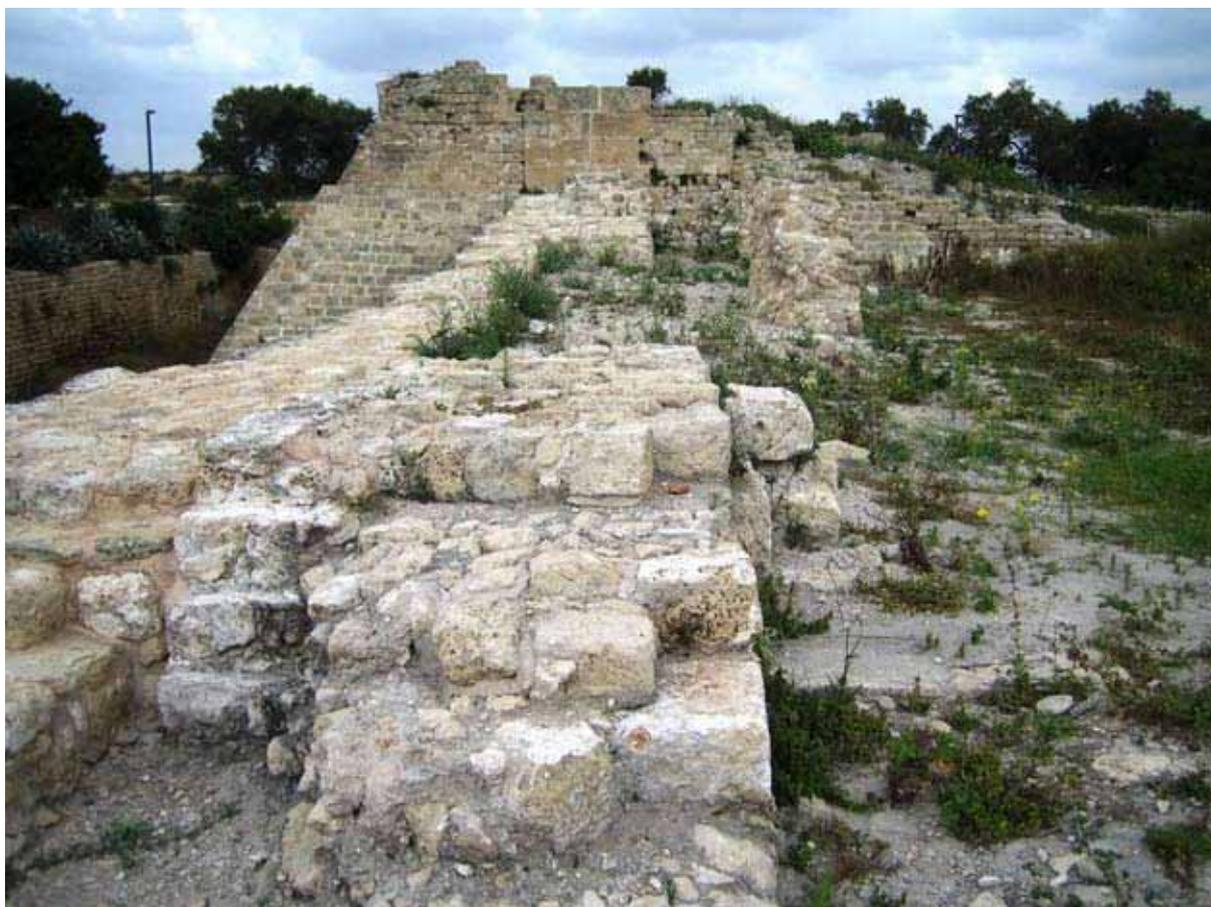
**Figure 32 : Vue de la courtine 2-3 prise depuis l'Ouest. Au fond, la tour T3. Au premier plan, de gauche à droite, l'arase du glacis tronqué, l'élargissement Louis IX, et le long de ce dernier, quatre assises du parement de la courtine primitive disparue**
