CAESAREA MARITIMA

FORTIFICATIONS MÉDIÉVALES  
Fouilles programmées, campagne 2010

RAPPORT FINAL D'OPÉRATION

Octobre 2010

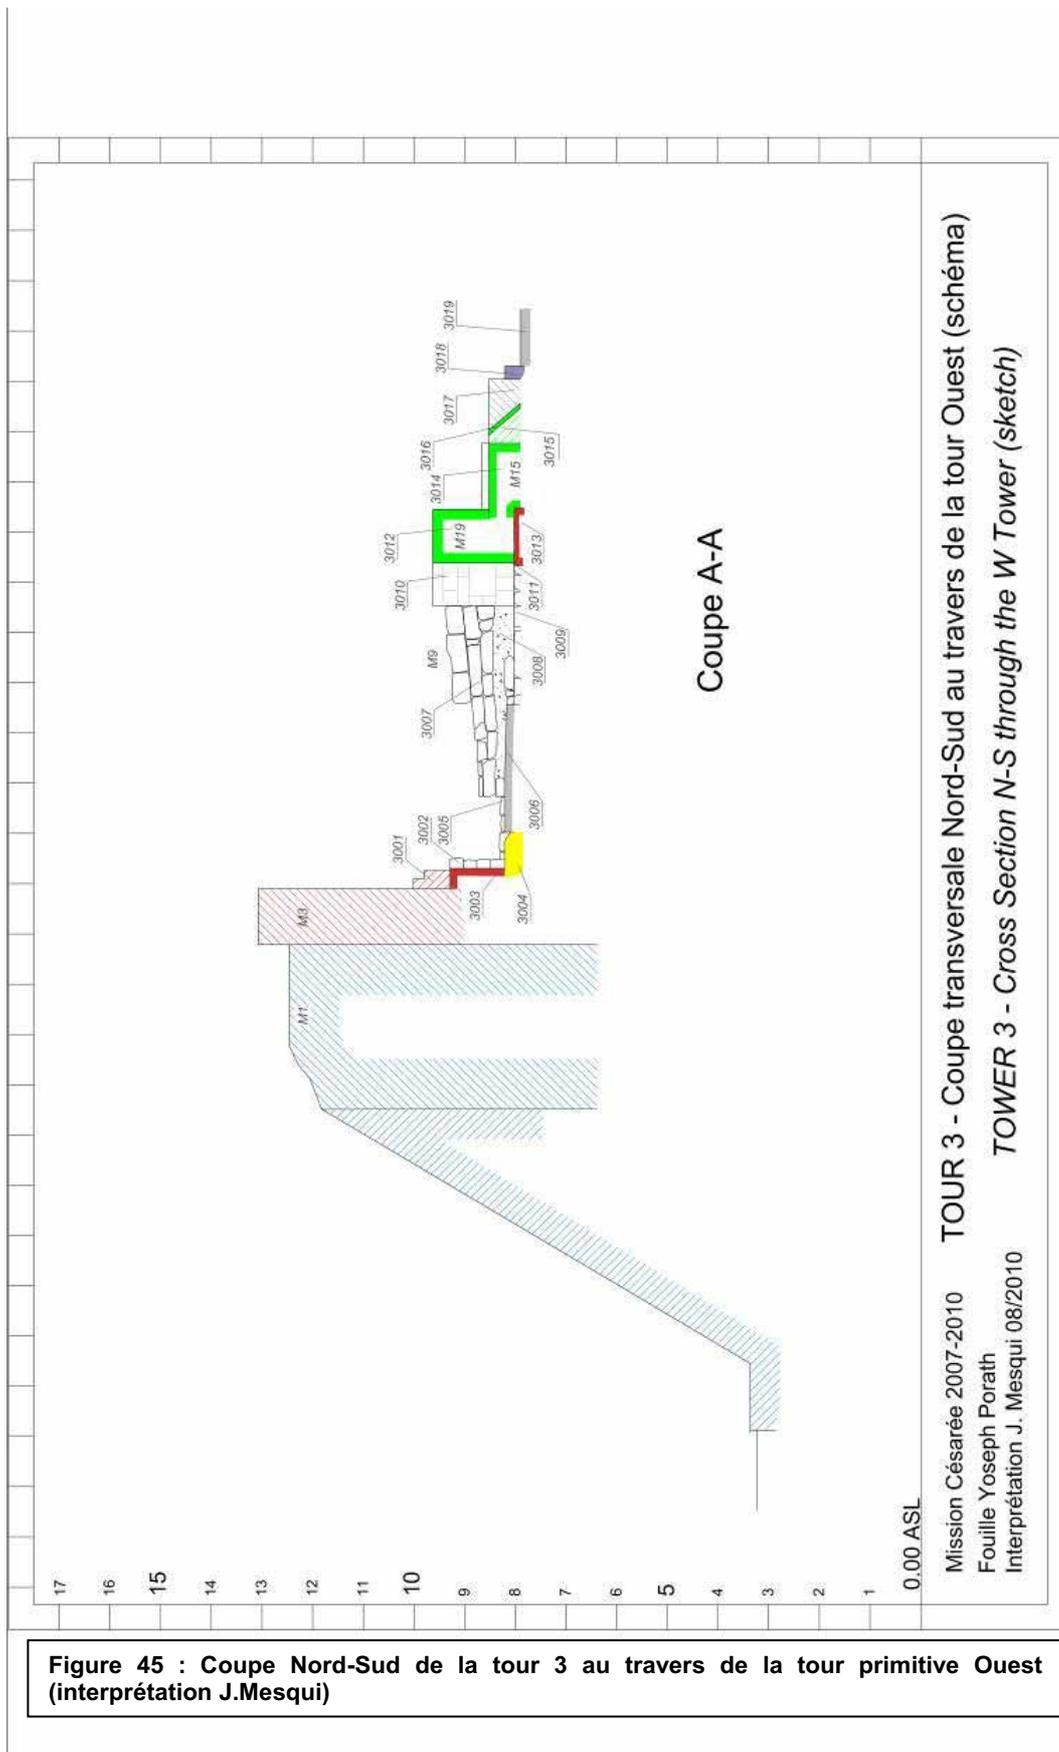
**Figure 45 : Coupe Nord-Sud de la tour 3 au travers de la tour primitive Ouest (interprétation J.Mesqui)**

En outre, le parement intérieur Sud-Est a été en partie reconstruit durant une phase relativement récente (Figure 42, mur M9, Figure 45 **Erreur ! Source du renvoi introuvable.**, UM 3007) ; cette reprise est probablement cohérente avec un percement réalisé au Nord-Ouest, et prend appui sur une fondation ménagée dans un remblai épais couvrant le sol primitif. L'existence d'un coup de sabre entre les UM 3007 et 3010 indique peut-être que cette réparation combla un renforcement du mur primitif.

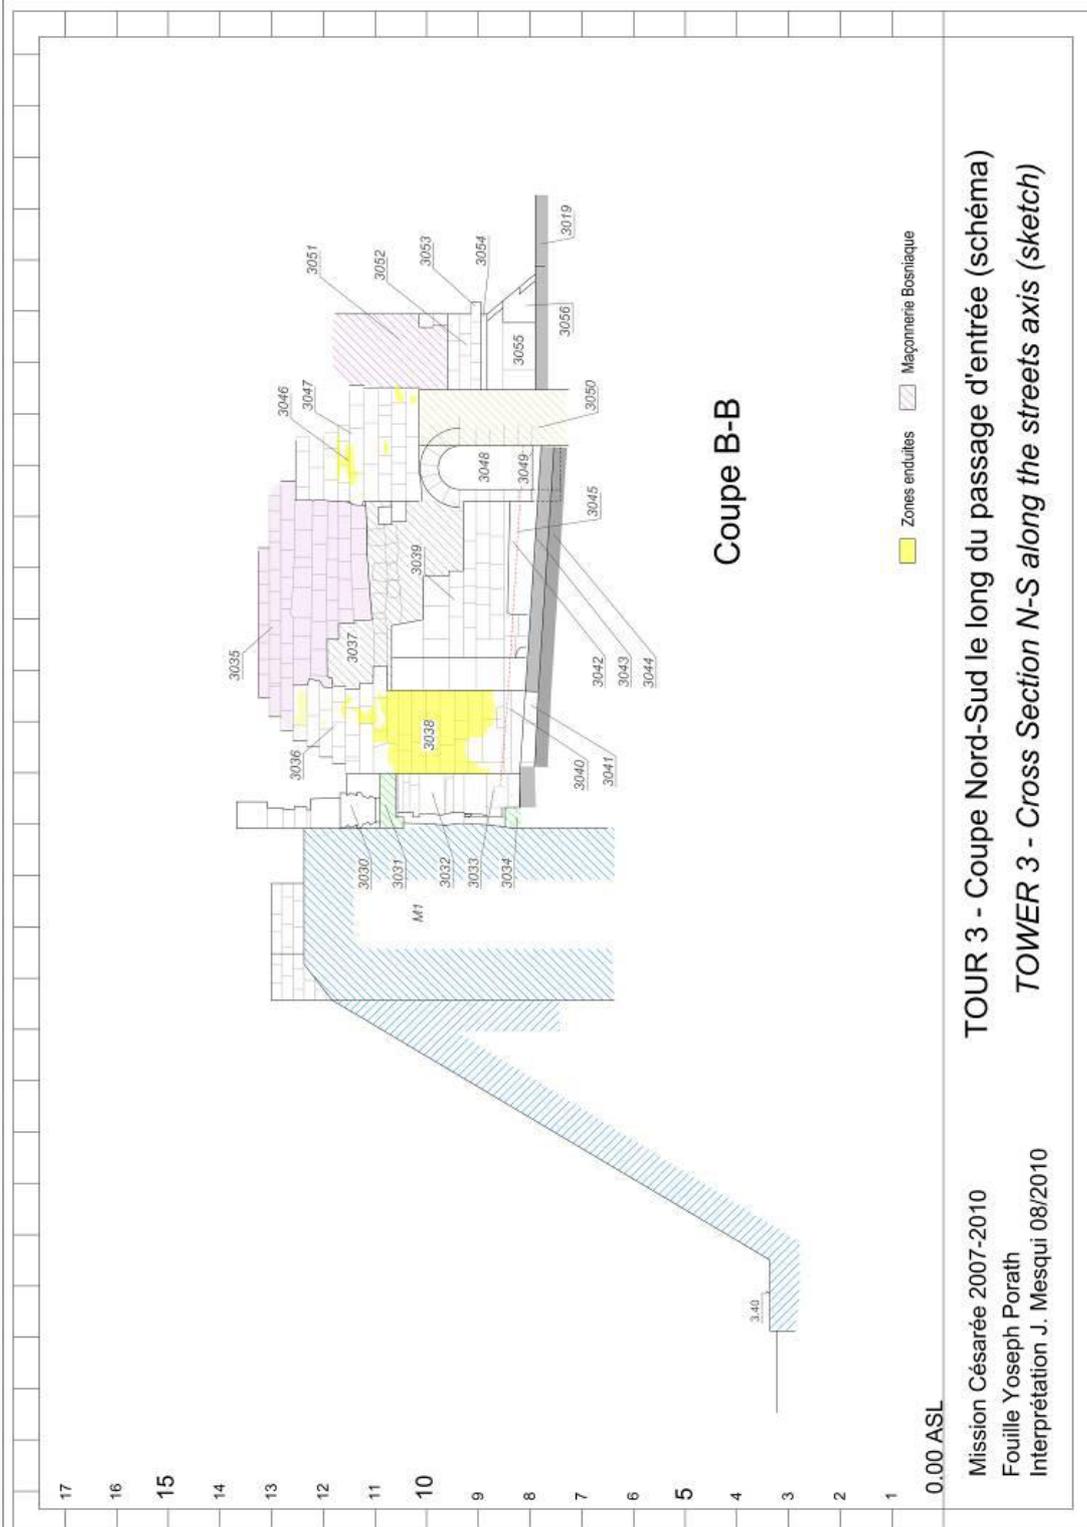
**Figure 46 : Coupe transversale Nord-Sud de la tour 3 dans l'axe du passage primitif (interprétation J.Mesqui)**

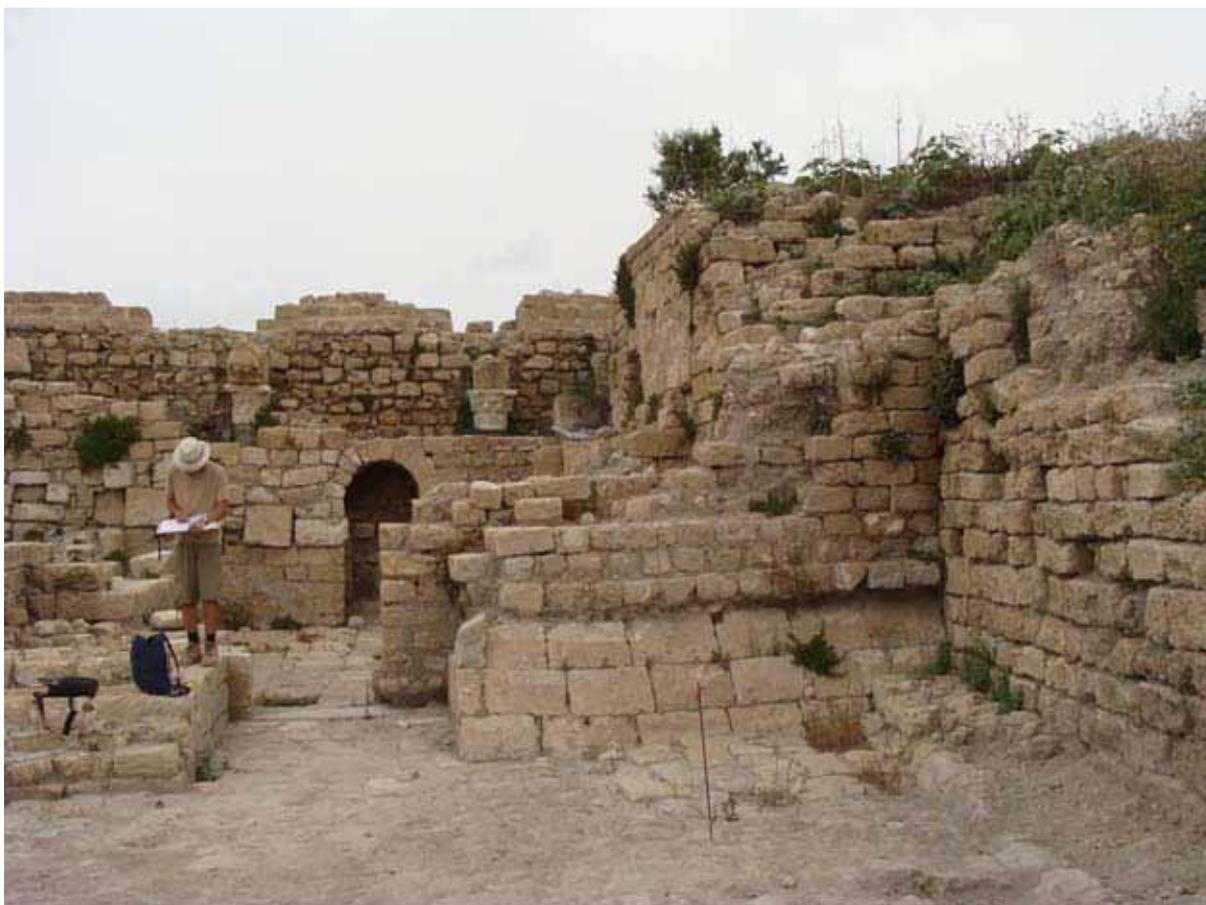
**Figure 48 : Vue du glacis Sud-Est en mai 2010 (à droite, la courtine M24). Au premier plan, le pavage UM 3019, et à gauche, l'adjonction 3017-3018.**

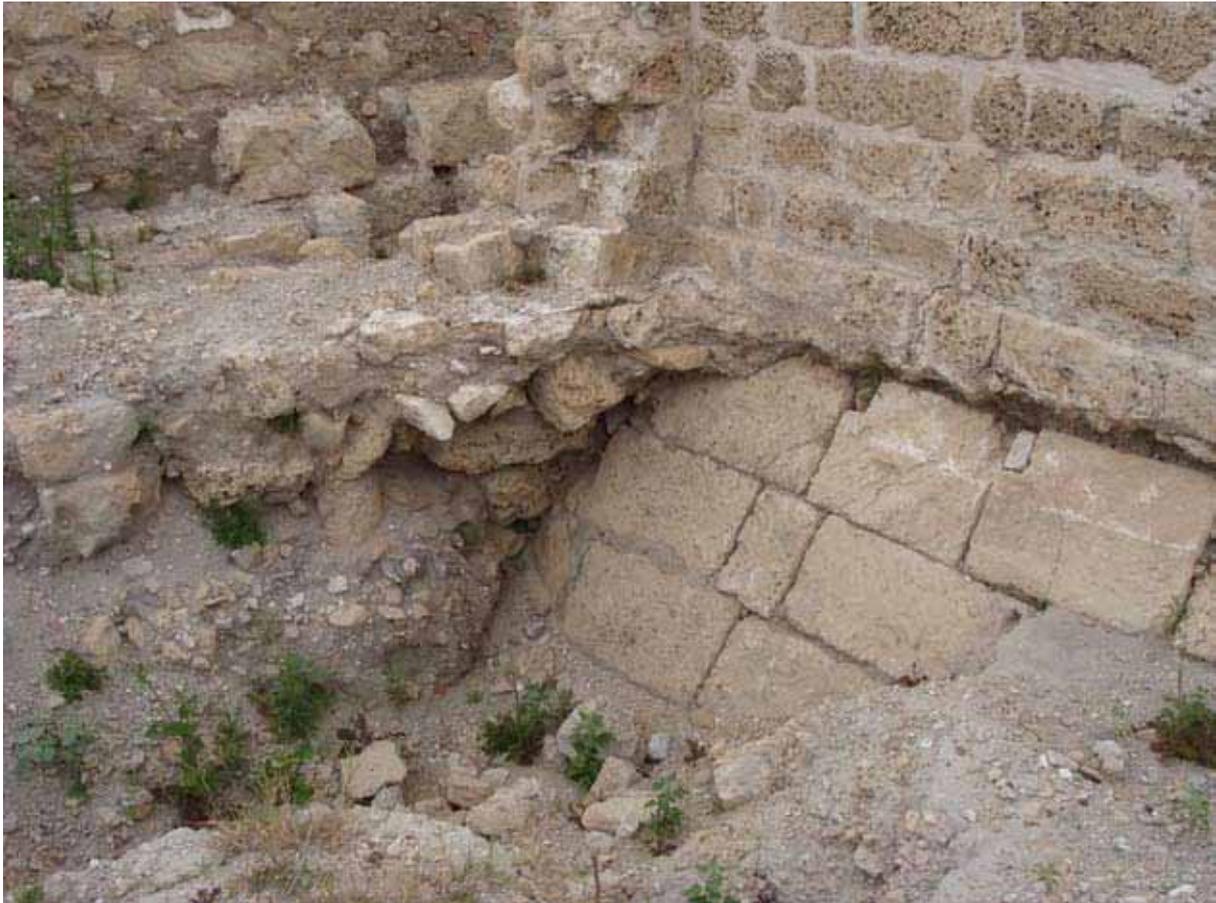
**Figure 49 : Raccord de la courtine M22 et du mur M20 sur son glacis en mai 2010. Au fond, l'épaississement extérieur (M23), sur lequel sont collées quelques pierres du parement de l'ancienne courtine M22 primitive. Au premier plan, l'épaississement du mur M20, en surplomb sur l'ancien glacis qui file sous l'angle M20/M22, et, en coupe, la fondation de la courtine M22, qui cachait l'ancien glacis.**

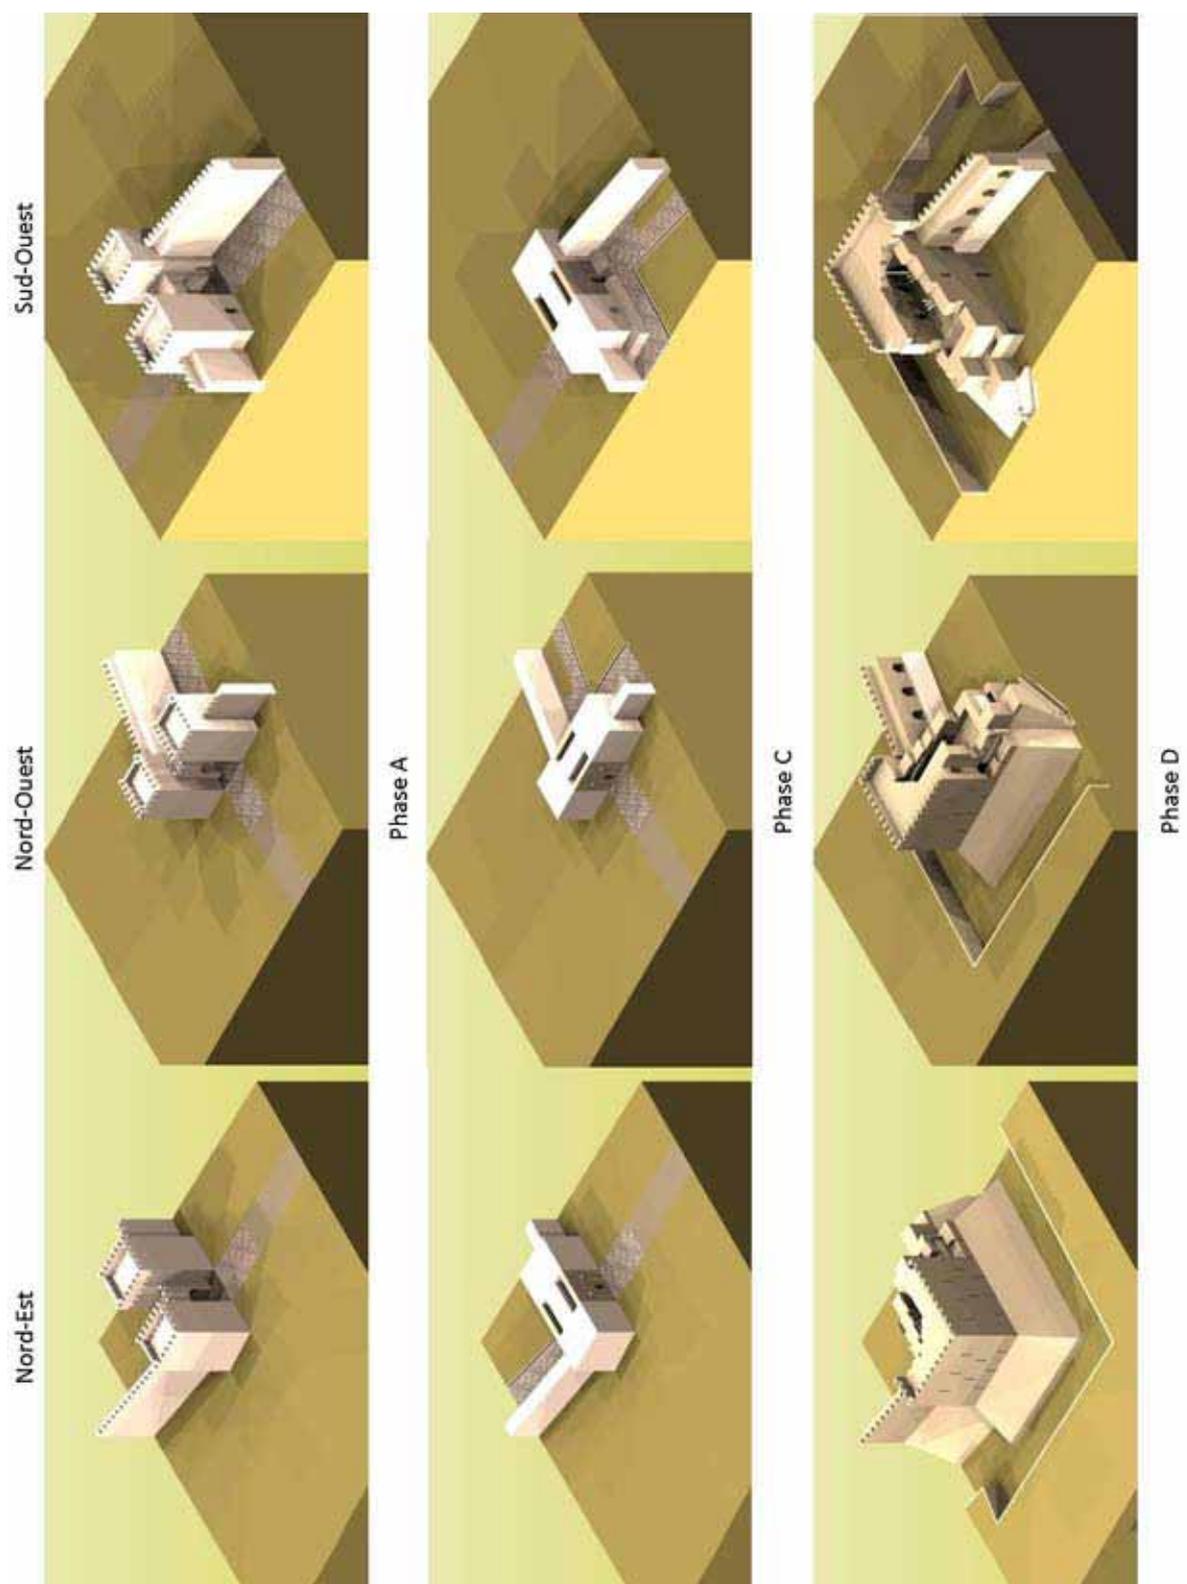
Figure 55 : Axonométries restitués de la tour 3 (dessin J.Mesqui)

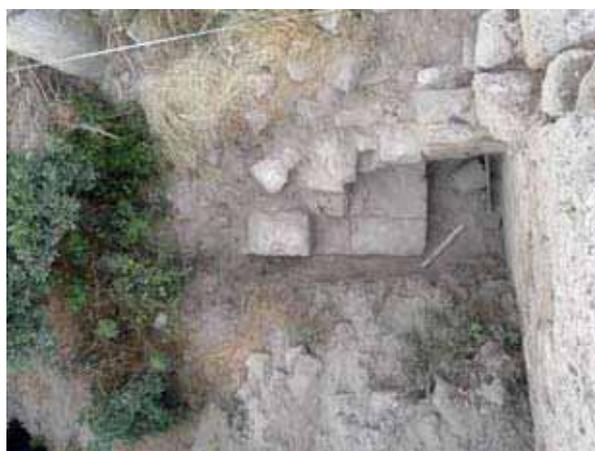
**Figure 64 : Vue de dessus du raccord Nord-Ouest entre le mur Louis IX Nord (à droite), et le mur à contrefort. L'angle du contrefort a été dégagé superficiellement (2010)**

On note enfin que le parement Ouest du mur, comme les colonnes, présentent un déversement marqué vers l'Ouest ; l'absence d'élévation empêche de connaître exactement les causes et l'étendue de ce déversement.

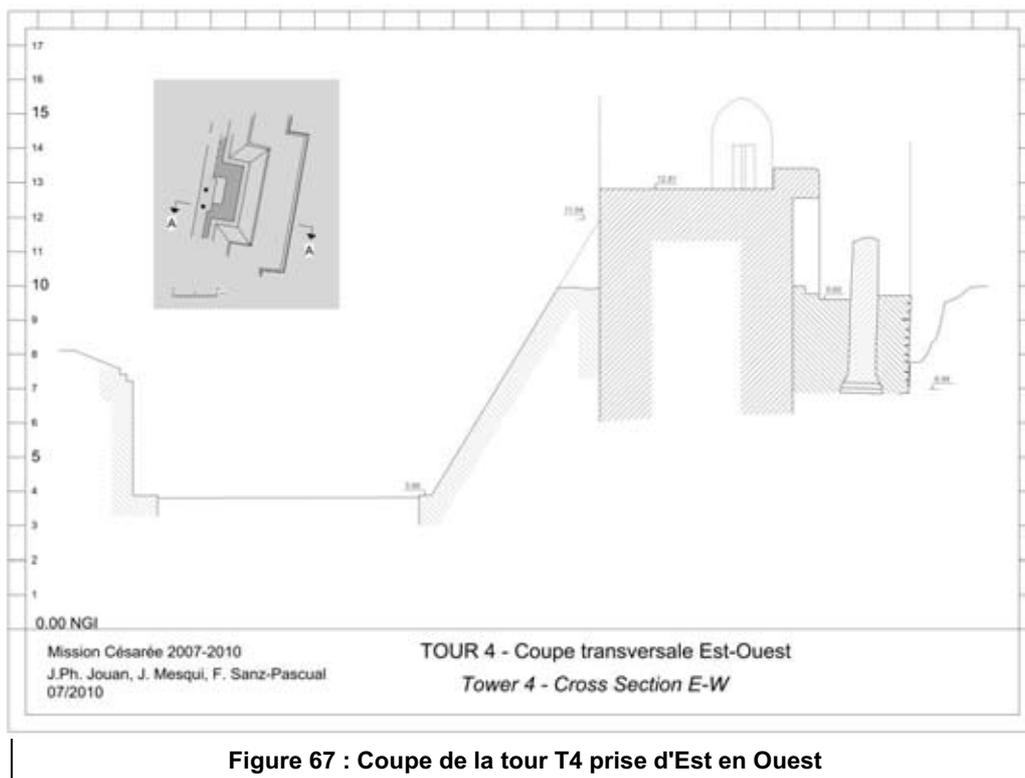
Figure 67 : Coupe de la tour T4 prise d'Est en Ouest

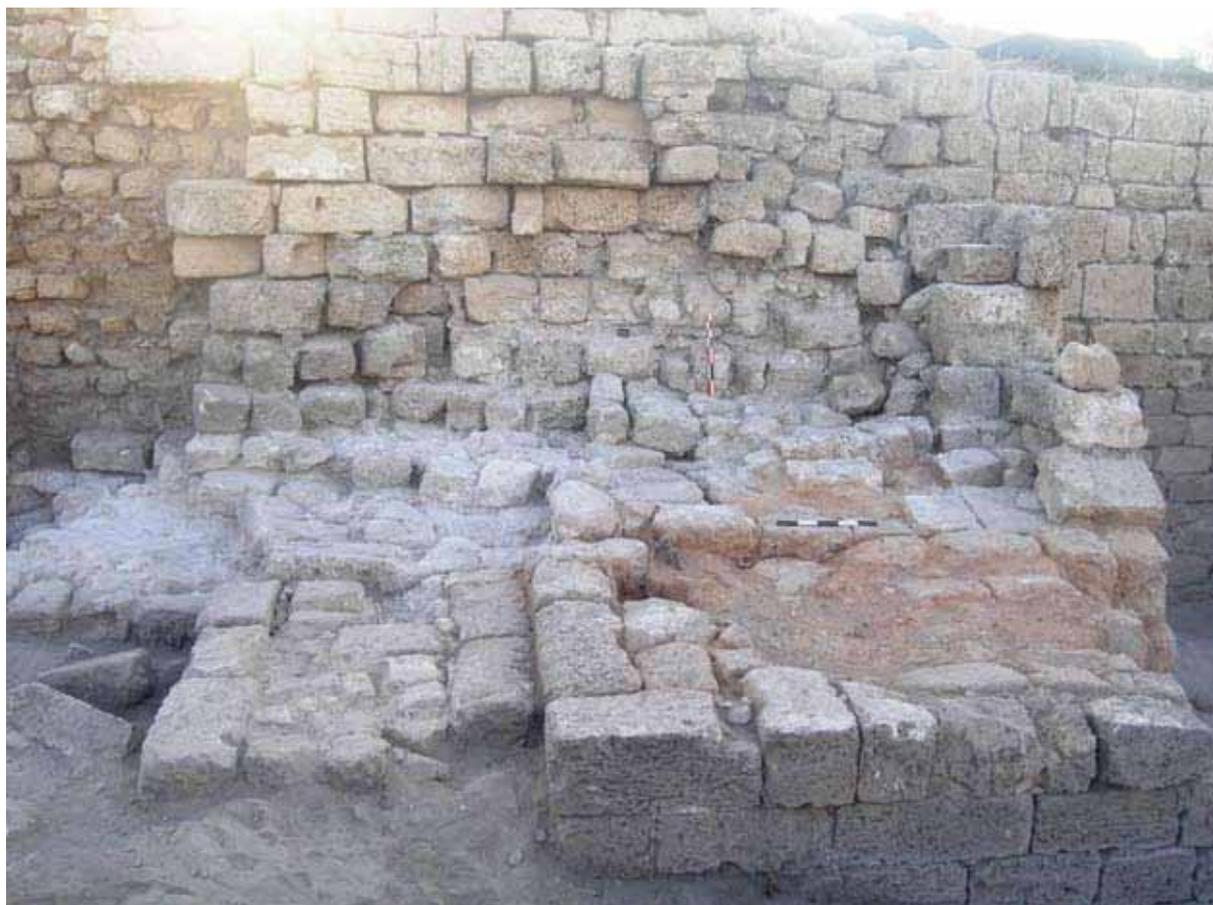
**Figure 84 : Vue du raccord entre la courtine 5-6 et la tour 6, prise depuis l'Ouest. Au fond à gauche, épaississement de la courtine (Saint Louis). Au devant et au centre, courtine 5-6, avec son parement extérieur en élévation, sur lequel s'est collé le mur Saint Louis ; au devant encore, l'arase de la courtine primitive. Au premier plan à droite, angle Nord-Ouest du mur de gorge de deuxième phase, et à gauche mur d'époque inconnue ajouté. Enfin, au fond à droite, mur Est intérieur de la tour.**

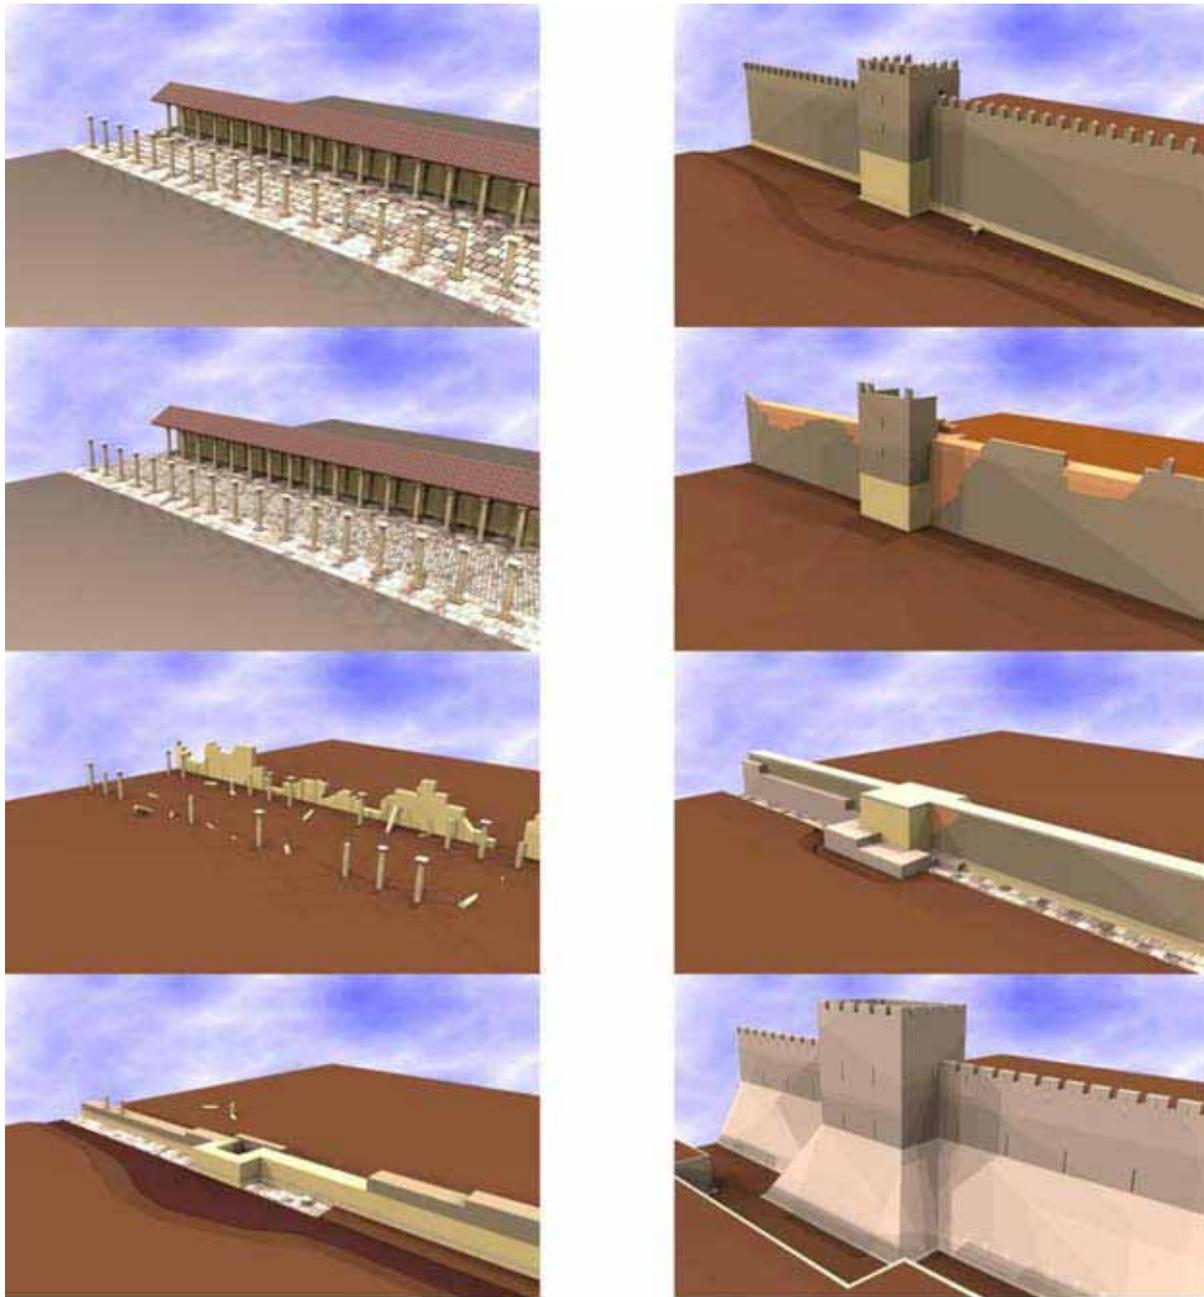
Figure 88

Evolution générale de la tour 6  
 Vue depuis le Nord-Est

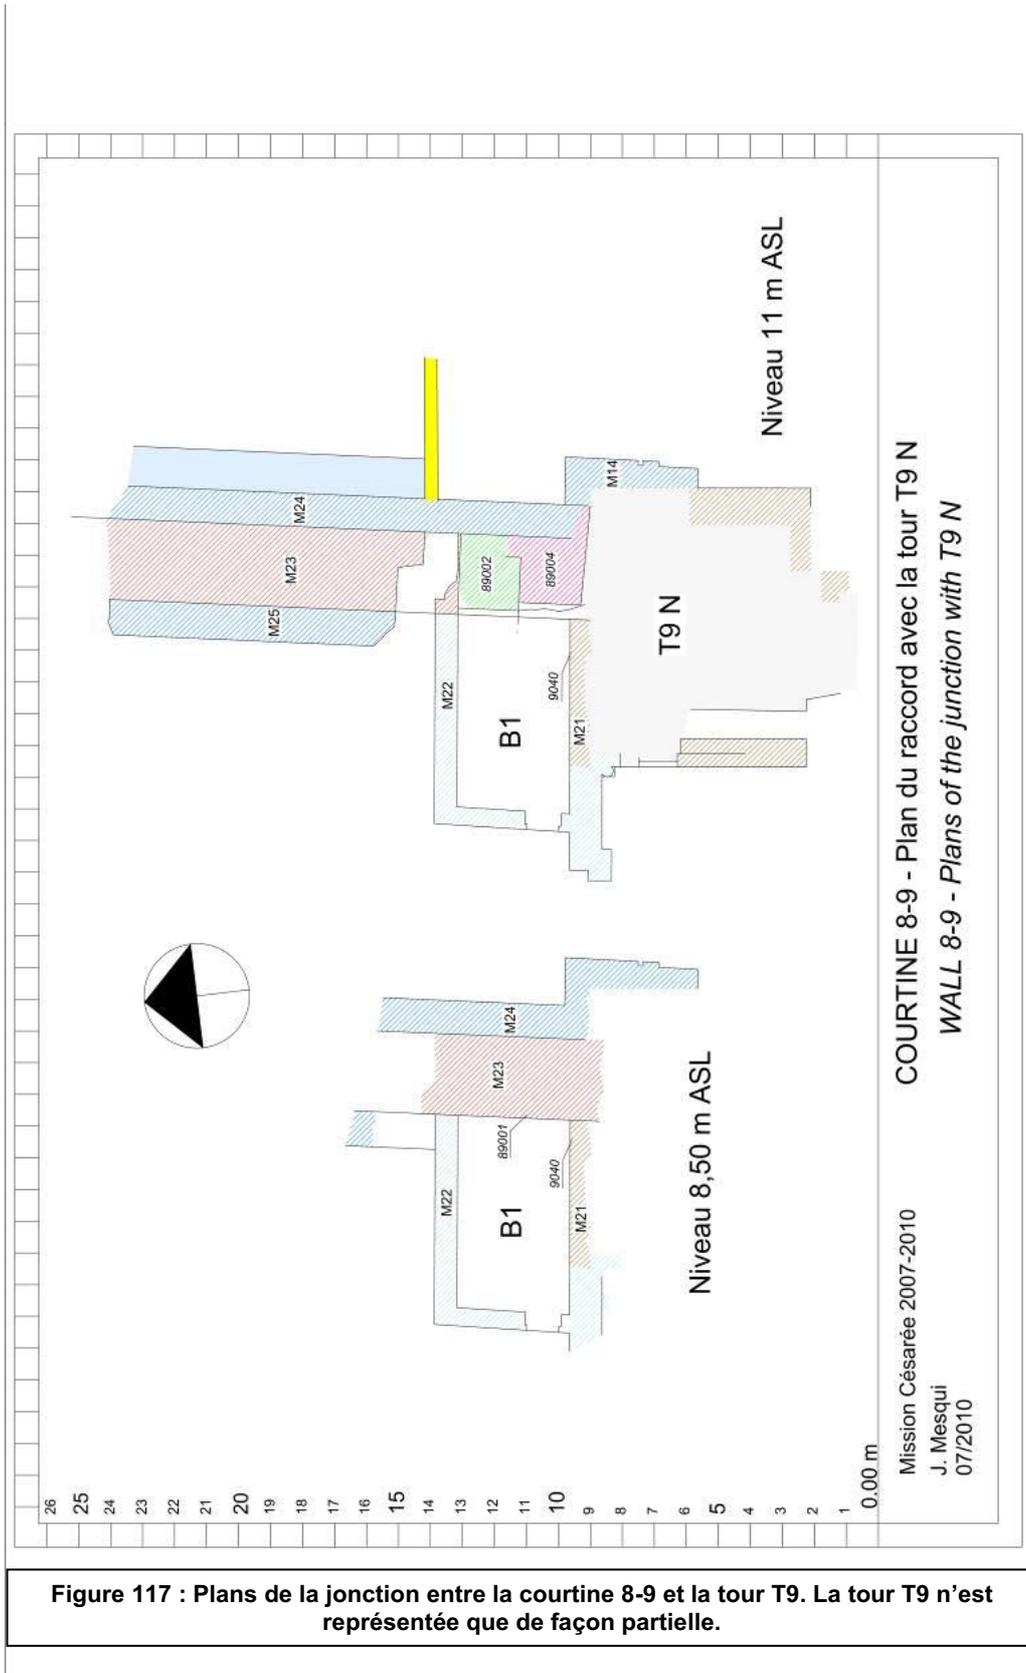
**Figure 117 : Plans de la jonction entre la courtine 8-9 et la tour T9. La tour T9 n'est représentée que de façon partielle.**

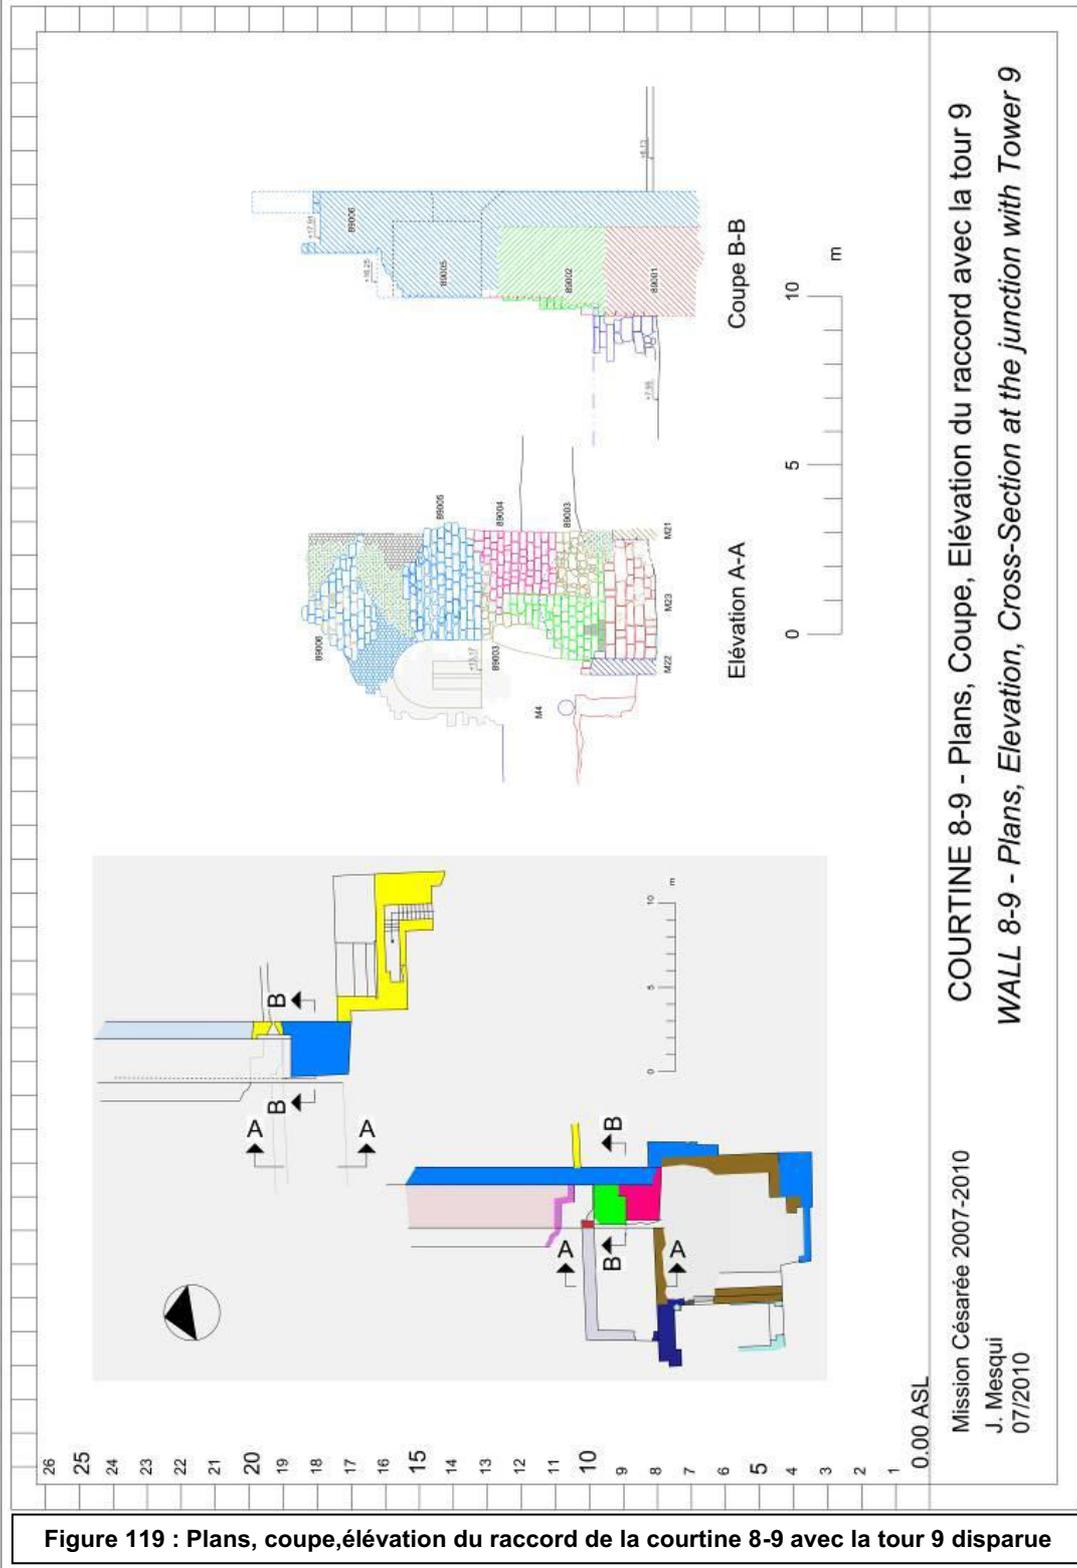
Figure 119 : Plans, coupe, élévation du raccord de la courtine 8-9 avec la tour 9 disparue

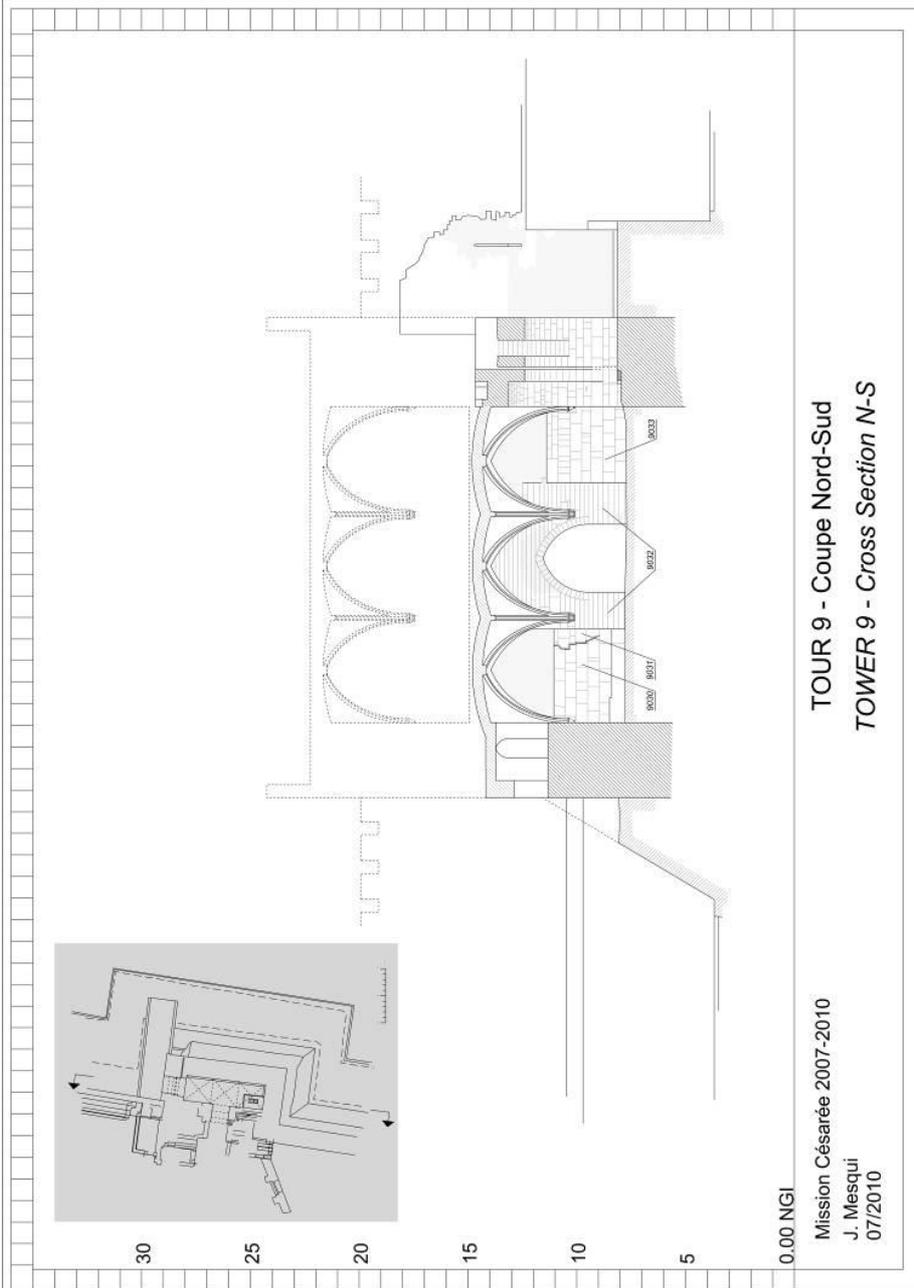
**Figure 128 : Coupe Sud-Nord de la tour-porte T9**

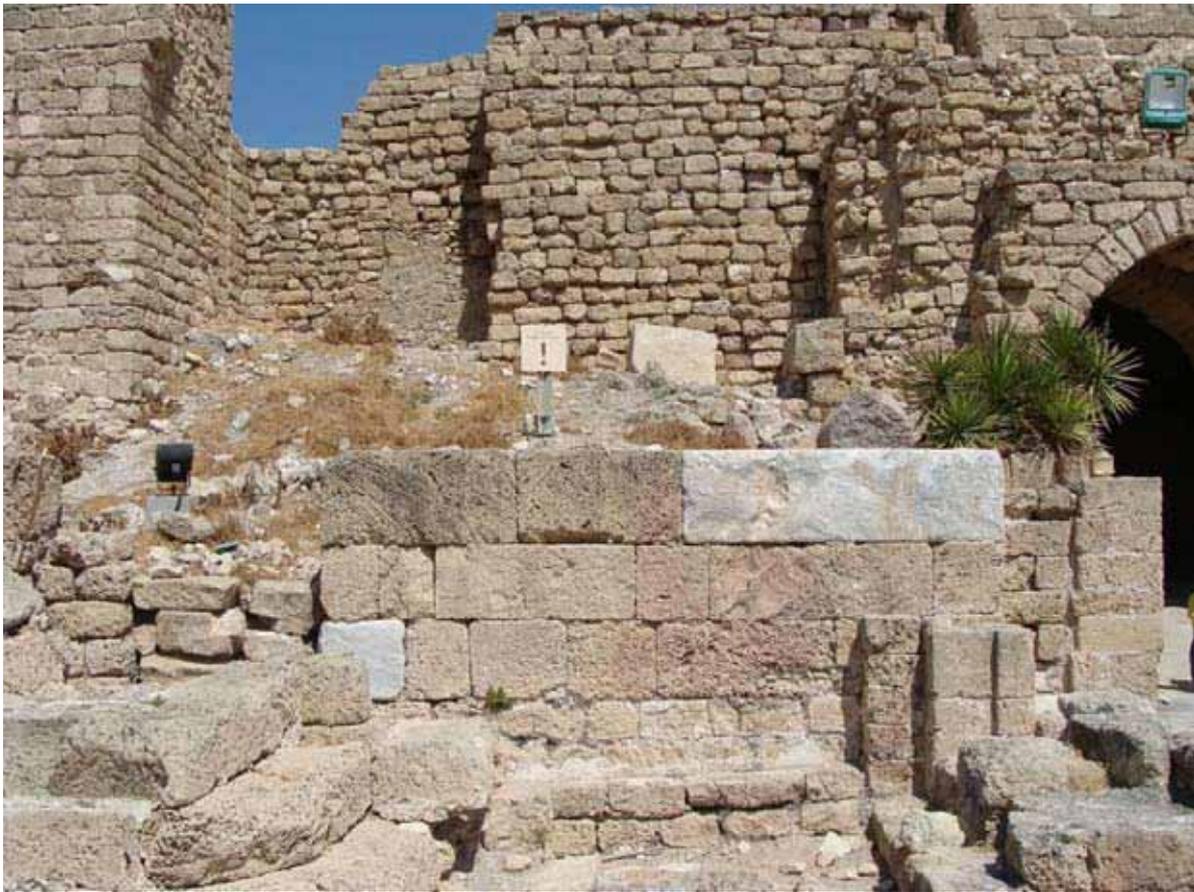
**Figure 134 : Vue prise depuis l'Ouest du complexe T9N. Au premier plan, le mur M20 avec en haut à droite la colonne en remploi 9031. En arrière-plan, noter les deux blocs 9035, restes du mur M17. A gauche en haut, mur M14 d'époque Saint Louis, à côté du mur M13 en retrait.**

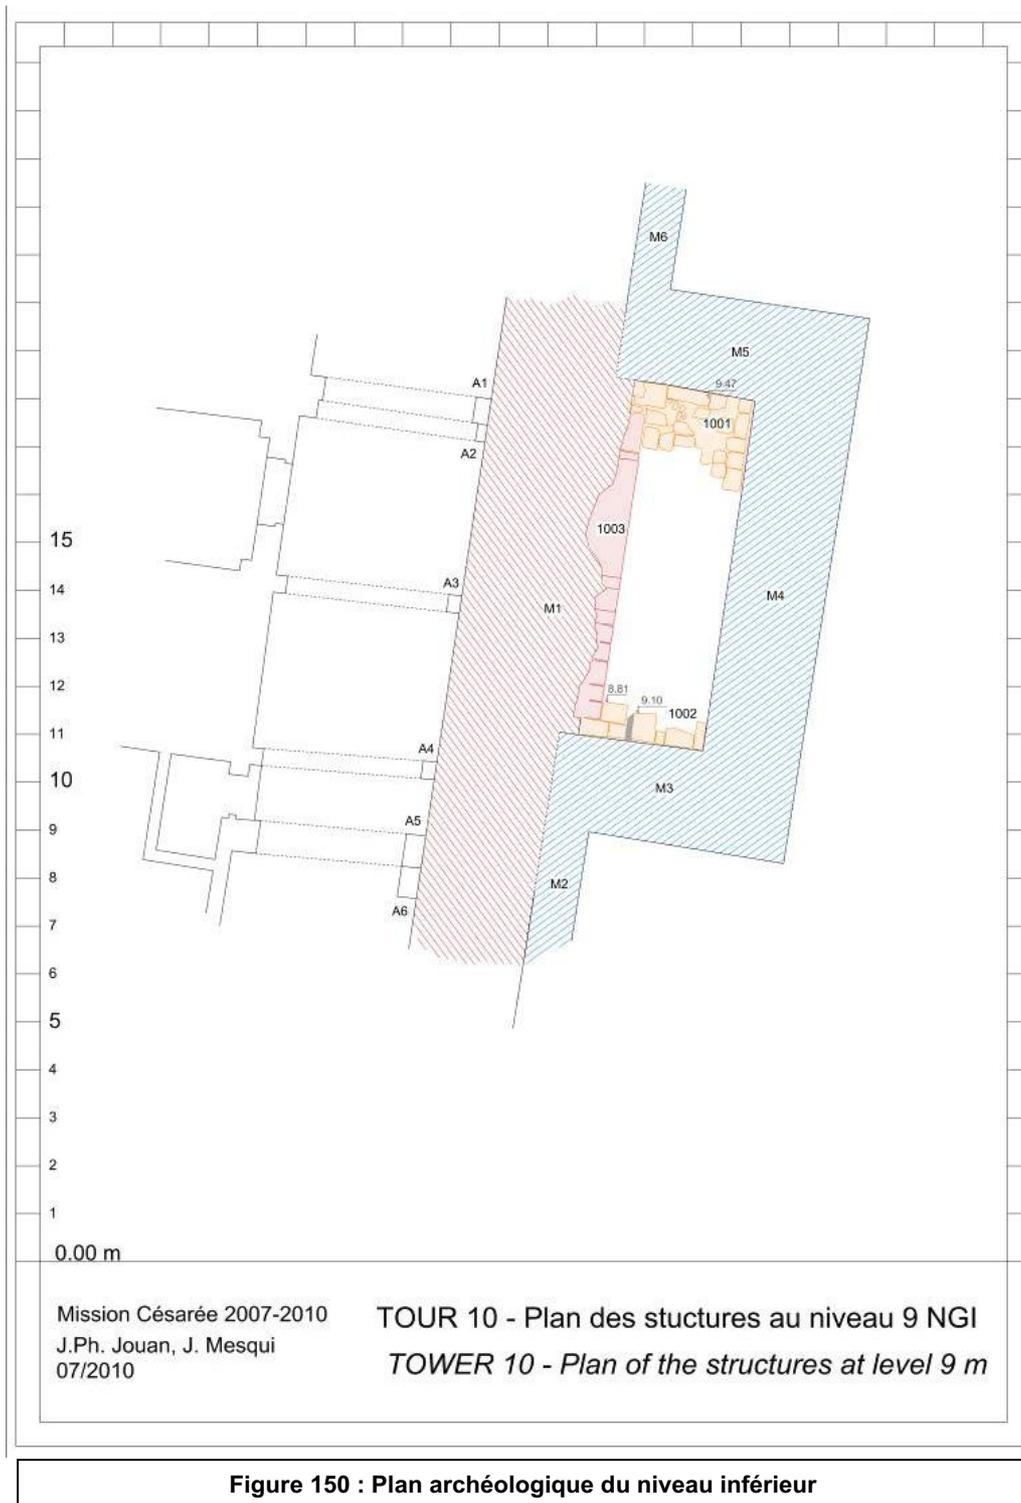
Figure 150 : Plan archéologique du niveau inférieur

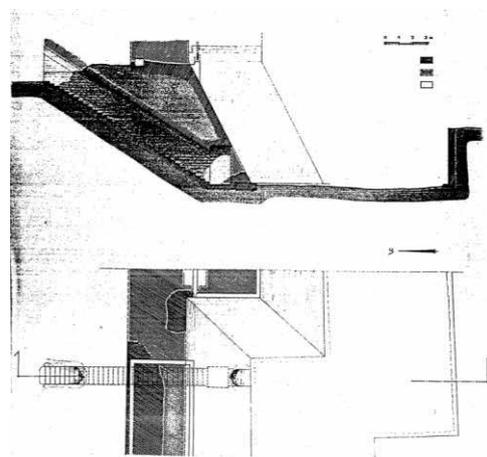
Figure 184 : Plan et coupe de la poterne par Negev, après dégagement et avant restauration

Poterne de fond de fossé percée dans le glacis Louis IX. La porte, large d'un peu plus de 1 mètre, s'ouvre au creux d'une légère dépression du fossé : son seuil se situait en dessous de la semelle générale de la courtine 12-13 (Figure 183). Cette ouverture a été modifiée à l'époque bosniaque, où elle paraît avoir été toujours en usage : l'ancien arc brissé segmentaire qui la couvrait a été partiellement échancré et prolongé vers le haut, alors qu'un bâti, sans doute en bois, était scellé de chaque côté par des fixations métalliques. Il est probable que cette modification intervint du fait de l'élévation de la terre dans l'ancien fossé : la nouvelle circulation fut ménagée en-dessous du sol existant, mais néanmoins assez haut pour préserver une partie de l'ancien remplissage, évacué depuis. Cette disposition est encore visible sur la coupe dressée par Negev avant la restauration (Figure 184).

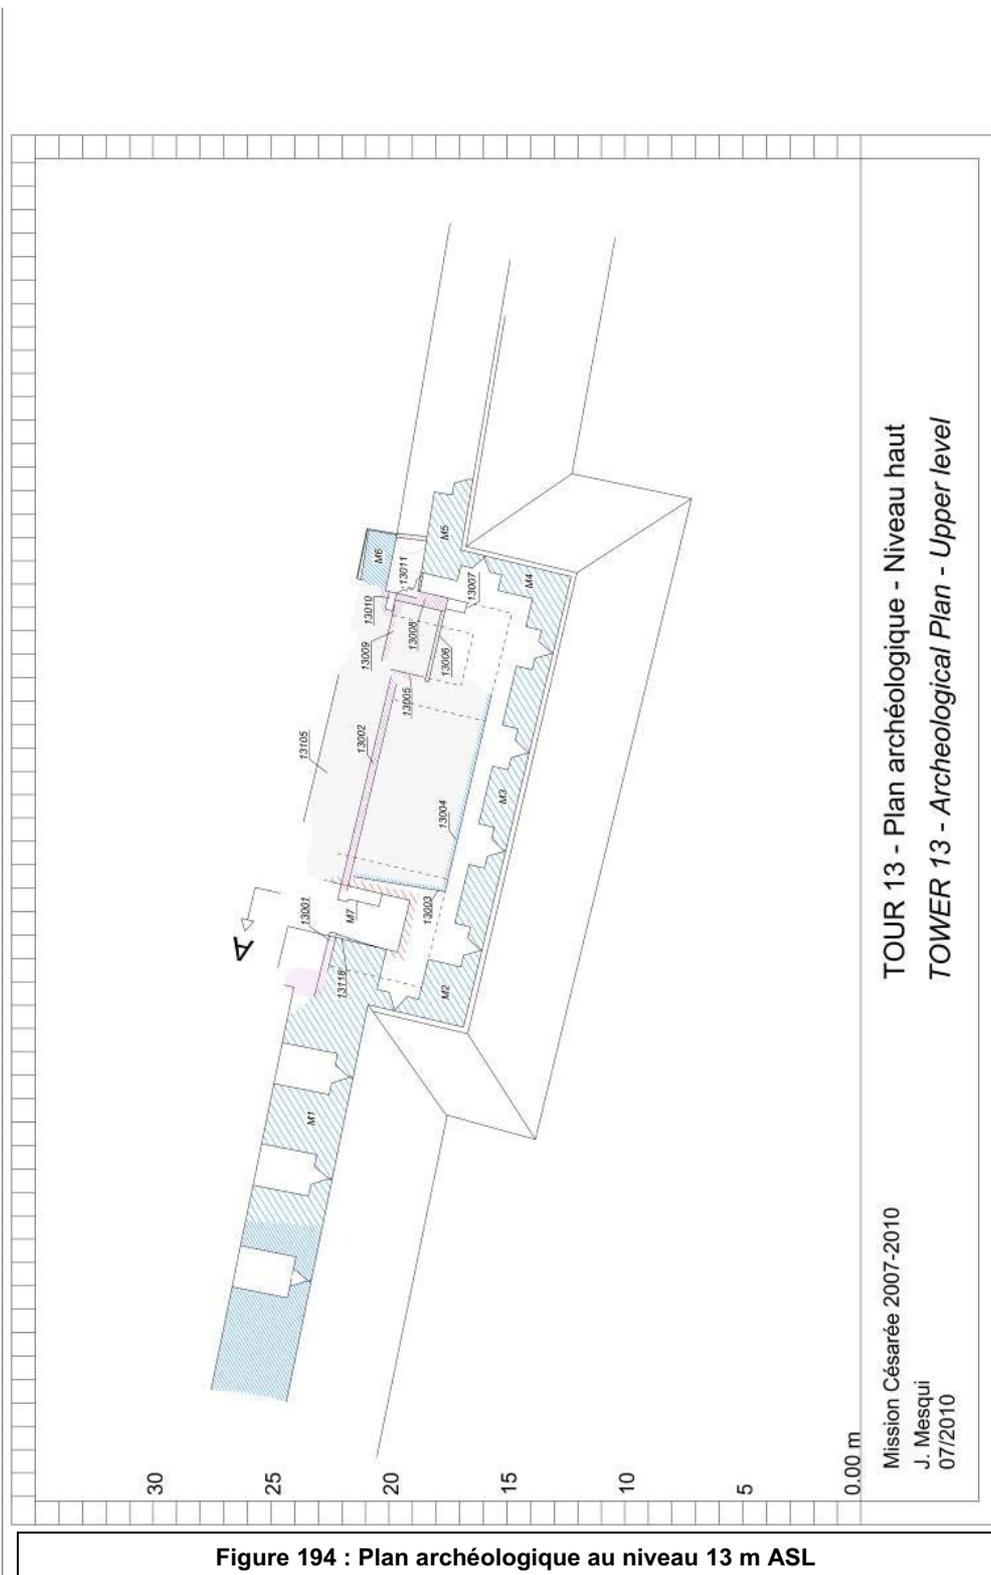
Figure 194 : Plan archéologique au niveau 13 m ASL
