CAESAREA MARITIMA

FORTIFICATIONS MÉDIÉVALES  
Fouilles programmées, campagne 2010

RAPPORT FINAL D'OPÉRATION

Octobre 2010

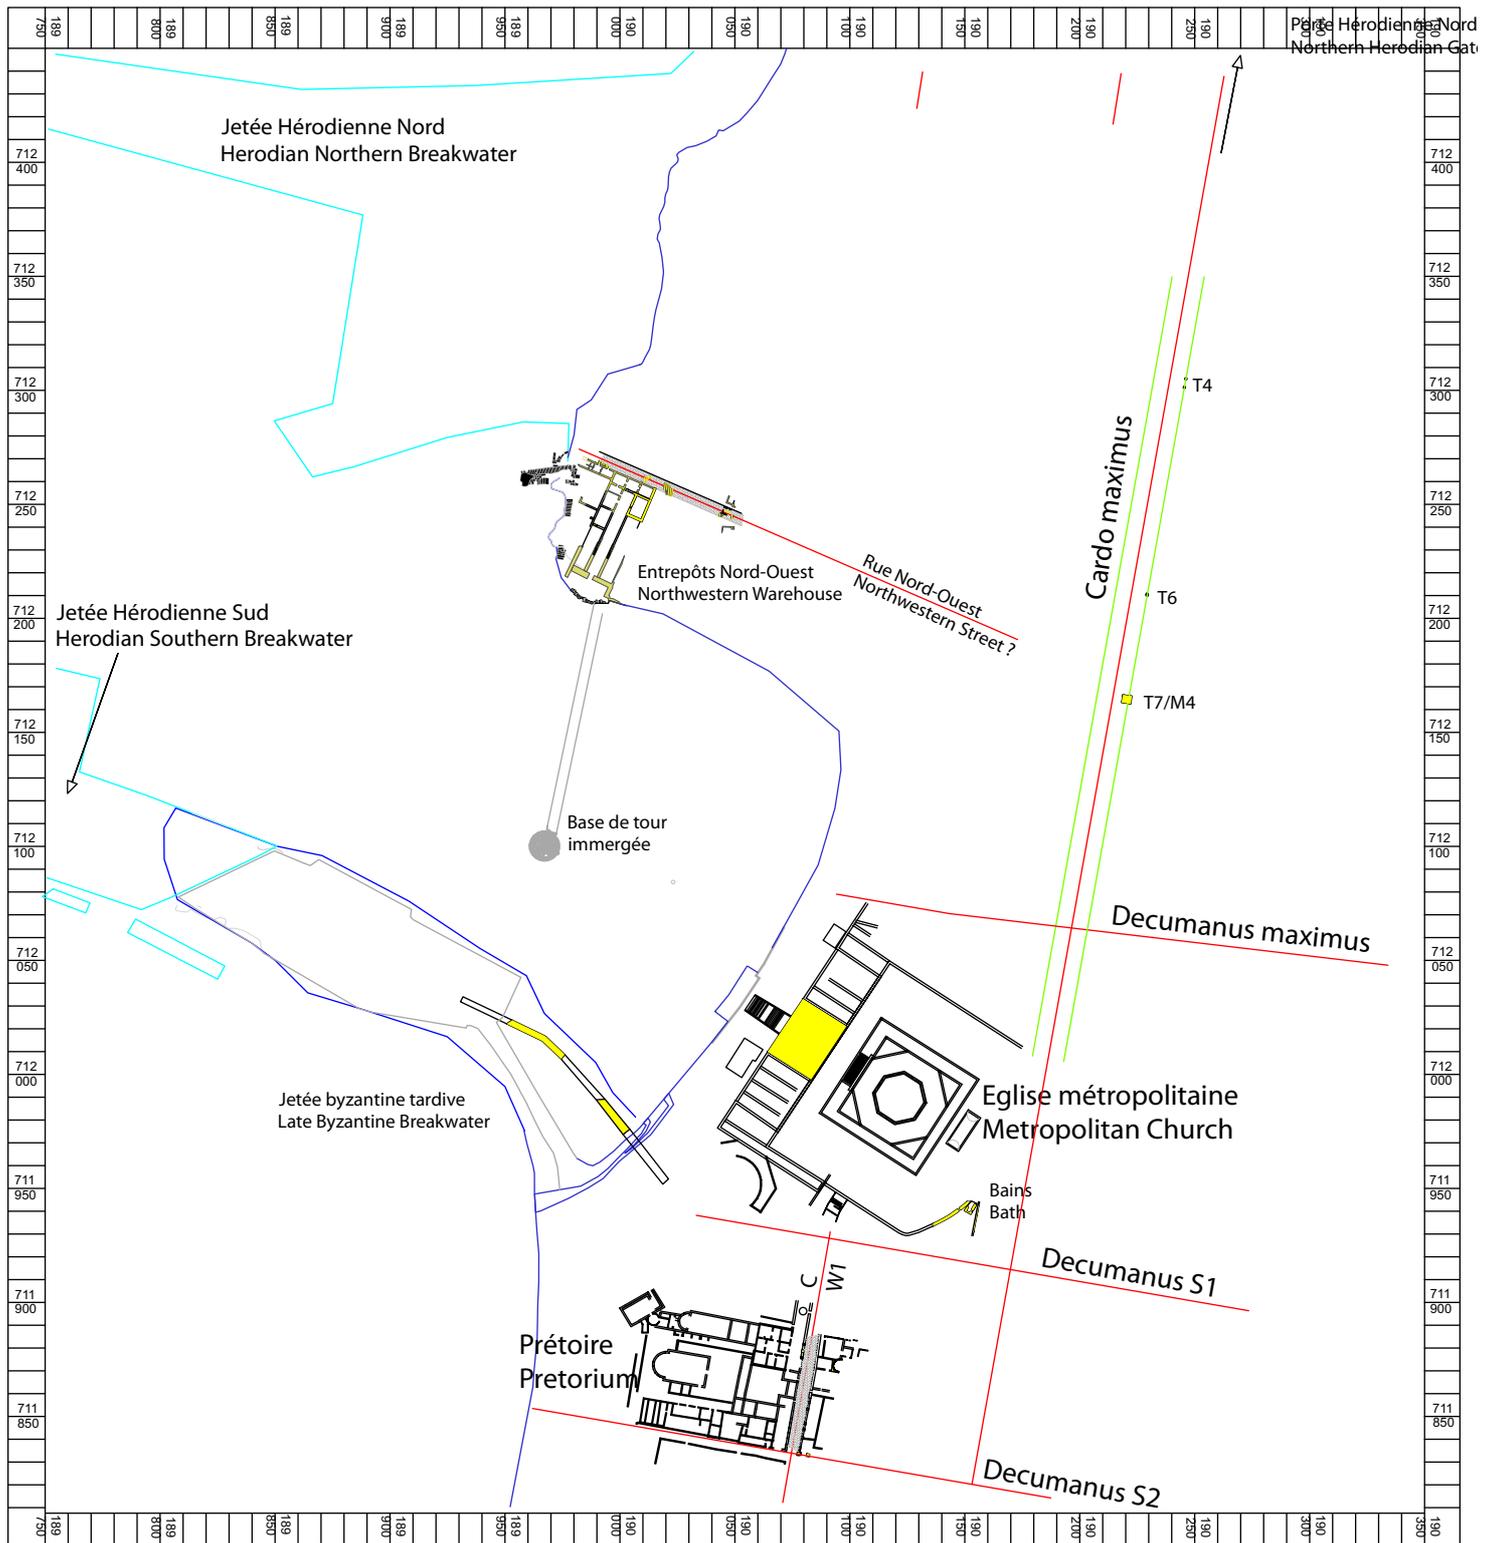
Fig.241 : Césarée, phase byzantine  
(Jean Mesqui, 2010)

Ainsi, de l'objectif initial qui était de mieux cerner les conditions de construction et les techniques d'une enceinte franque au milieu du XIII<sup>e</sup> siècle, la mission s'est orientée vers l'approfondissement de la connaissance du processus qui a présidé à l'édification de cette première fortification, ainsi que de son évolution au cours des siècles (*Fig.241 à 243*).

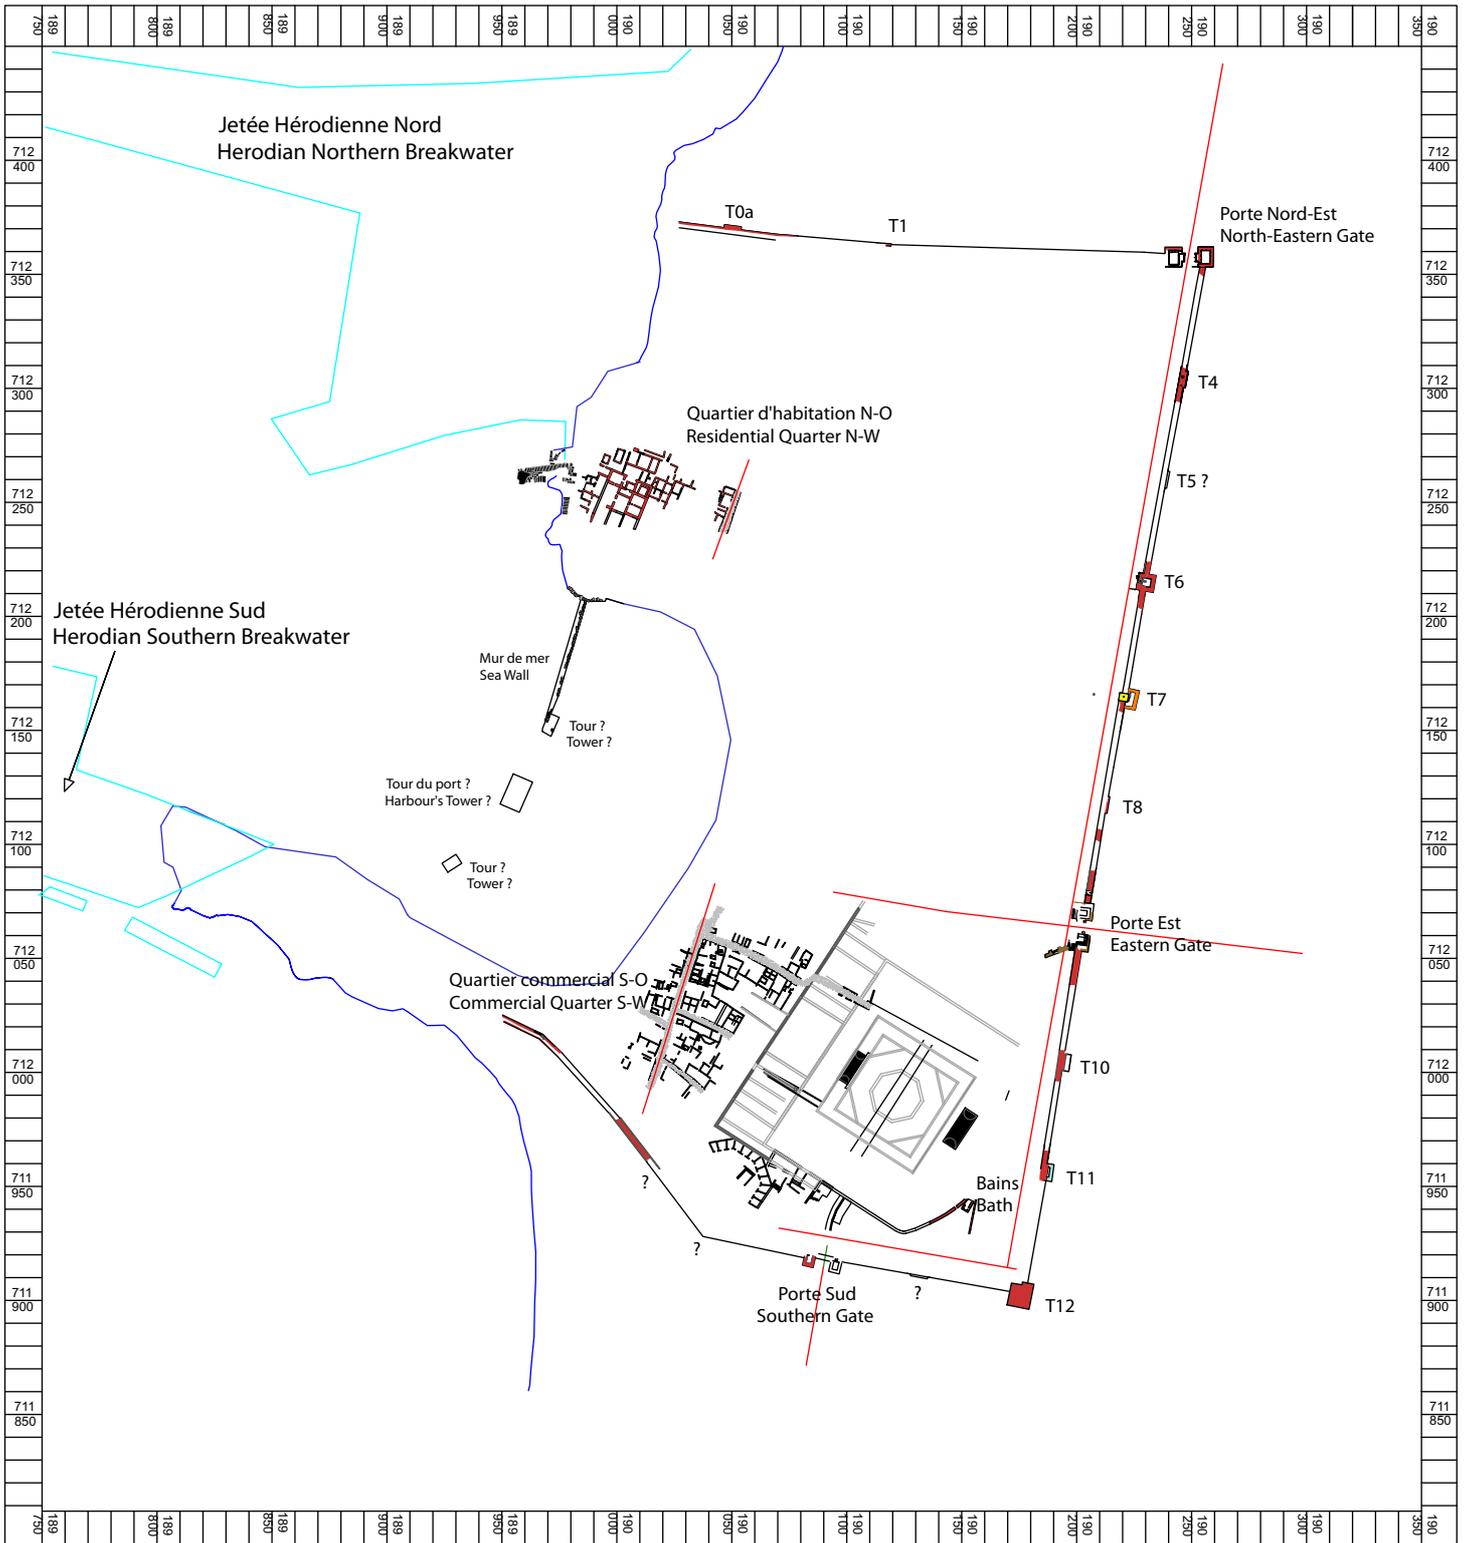
**Fig.242 : Césarée, phase arabe ancienne**  
(Jean Mesqui, 2010)

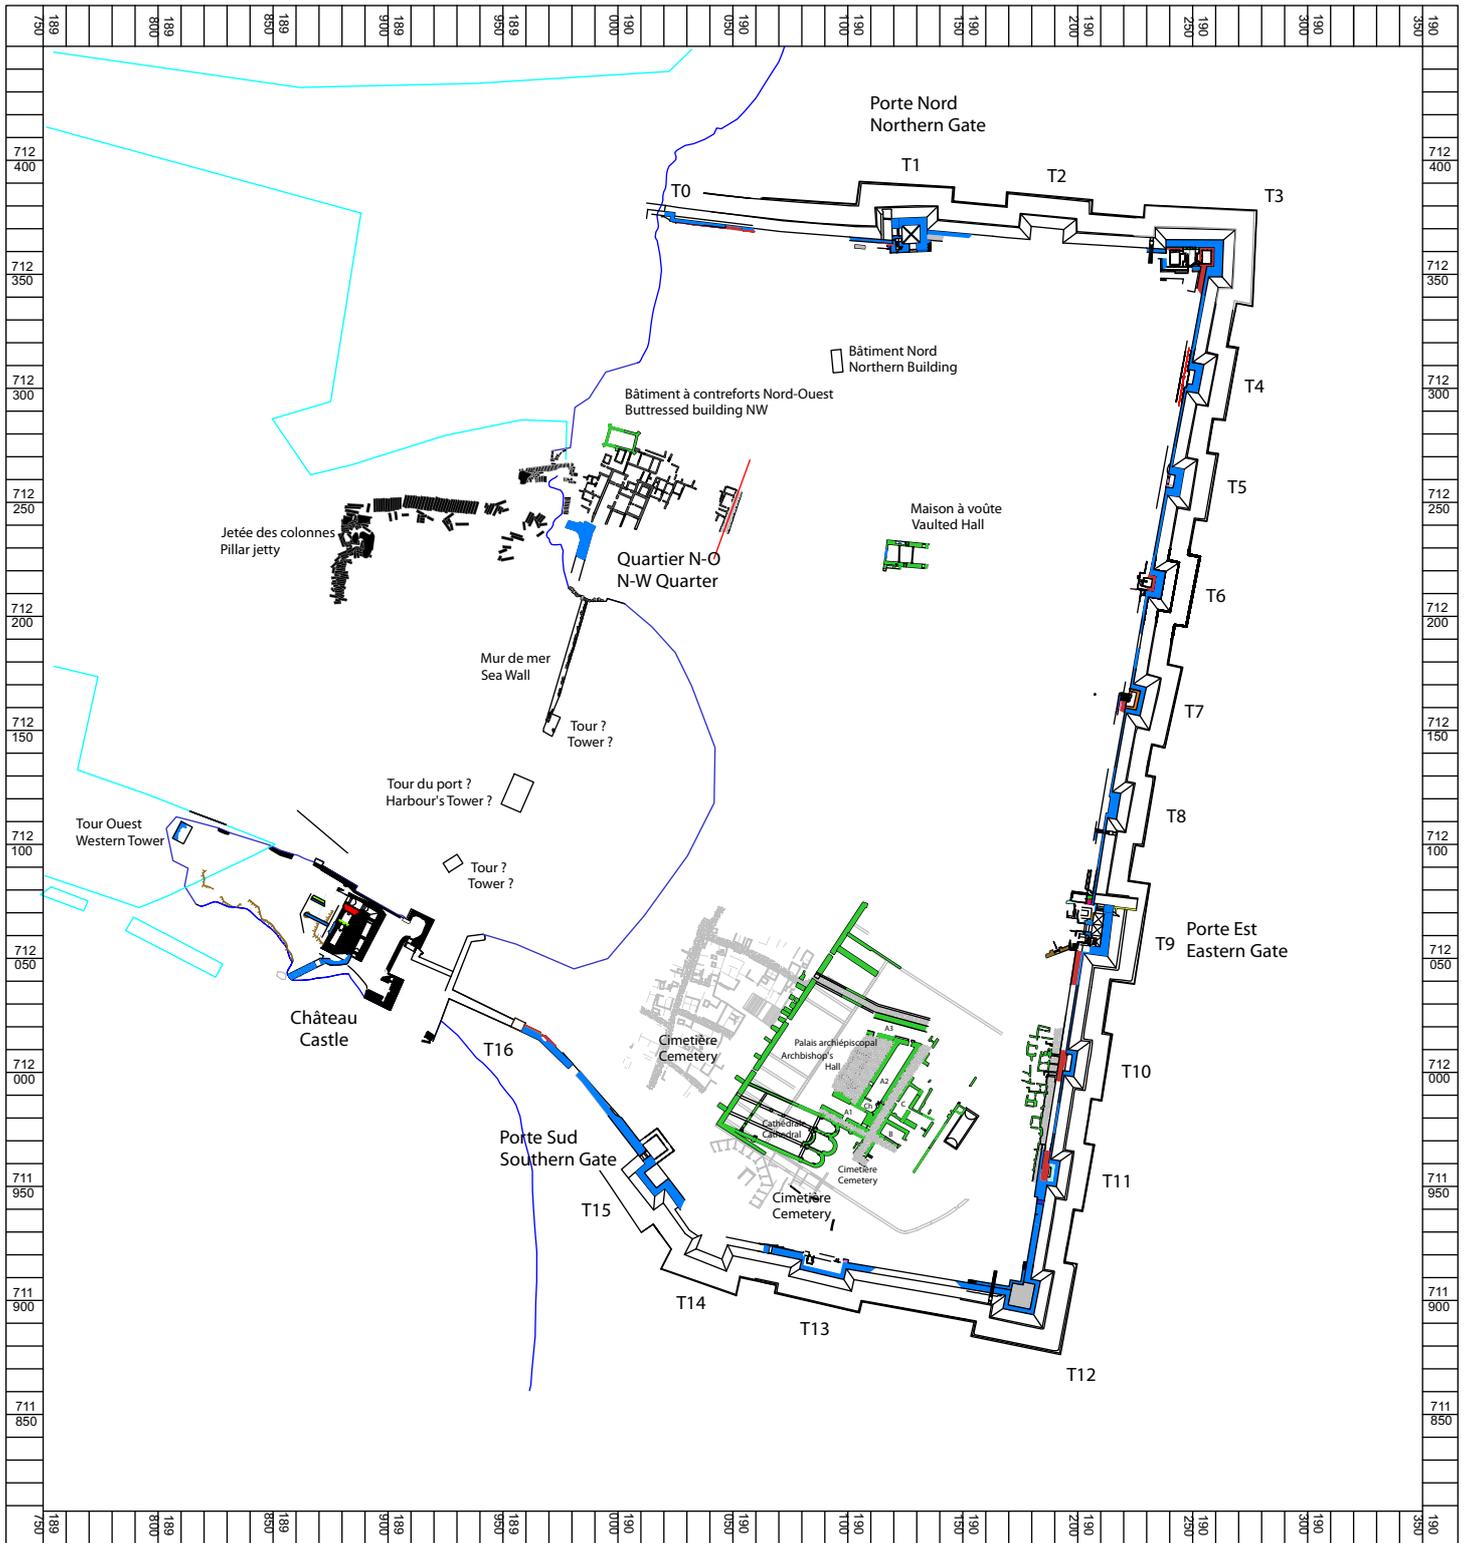
**Fig.243 : Césarée, phase franque**  
(Jean Mesqui, 2010)
